# INDRE VIKSFJORD VEL

## Prosjekt Indre Viksfjord

### Grønnalger – Ålegras

## ÅRSRAPPORT FOR 2014

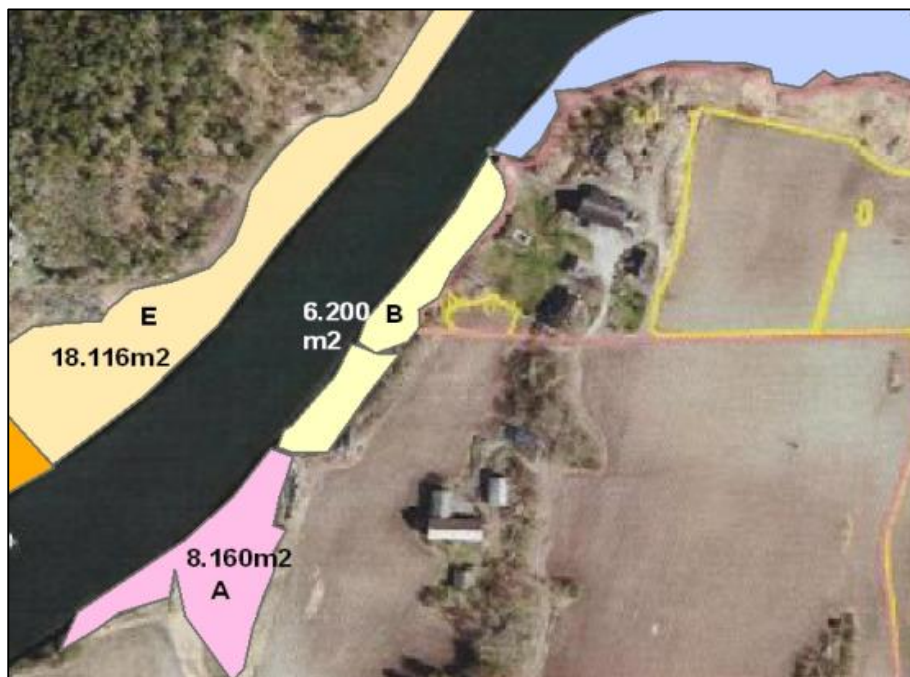
I 2012 ønsket Prosjektet å fjerne noe av det løse sedimentlaget med grønnalgerester for å se om dette medførte reduksjon av tilveksten av grønnalger i 2013. Mudringen (område A og B) ble gjennomført senhøsten 2012 og januar 2013.

Figur 14: Område A og B som ble mudret i 2012-13 (ill. IVIV)

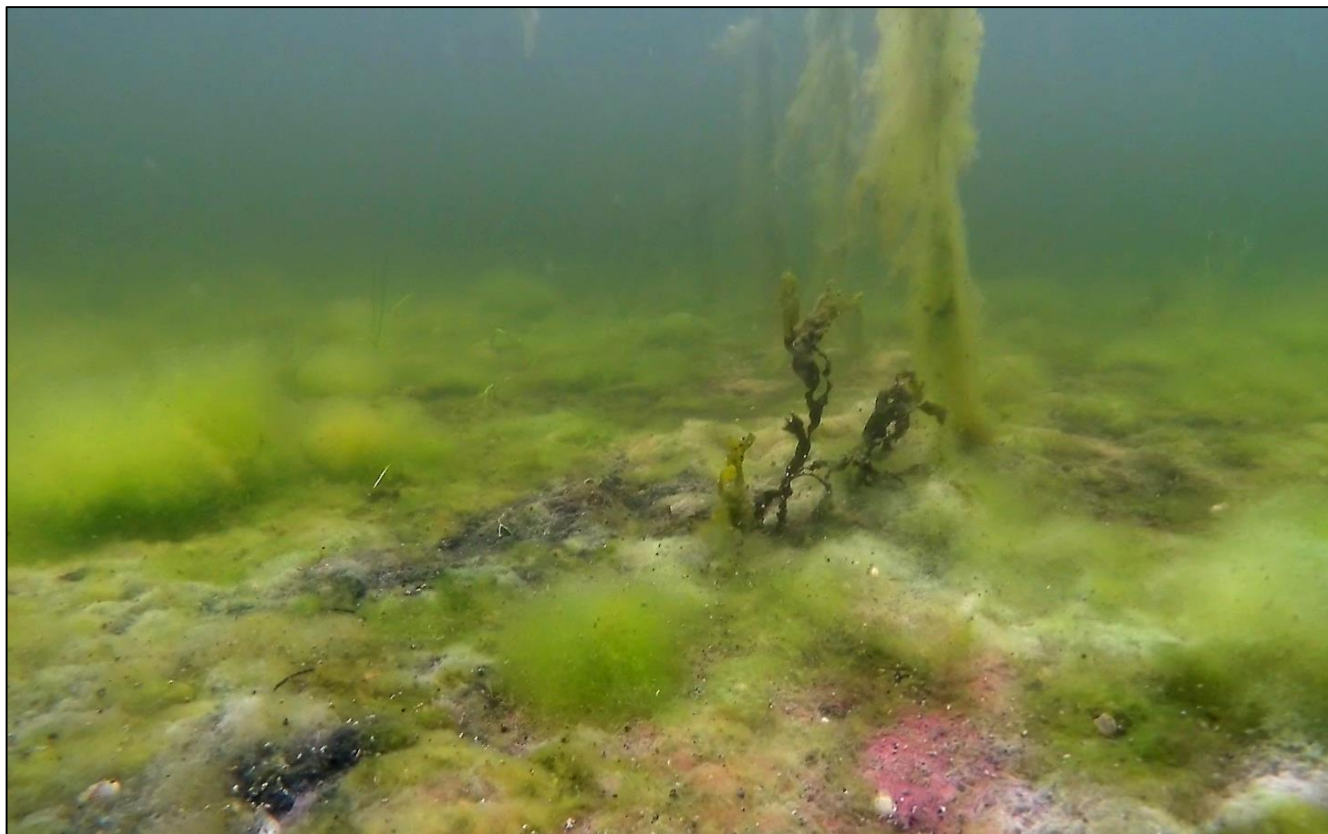
Noe mindre friske alger på bunn, noe i forråtnelse grå og lillafarge. Lukt av H<sub>2</sub>S. Algene er nå mer i bunnsedimentet og vesentlig mindre i omfang. I traseen er det ikke ålegrass men flekkvis i nærheten. De har vokst noe i lengde siden april.

Figur 18: 13.06.14: Algevekst i Juni

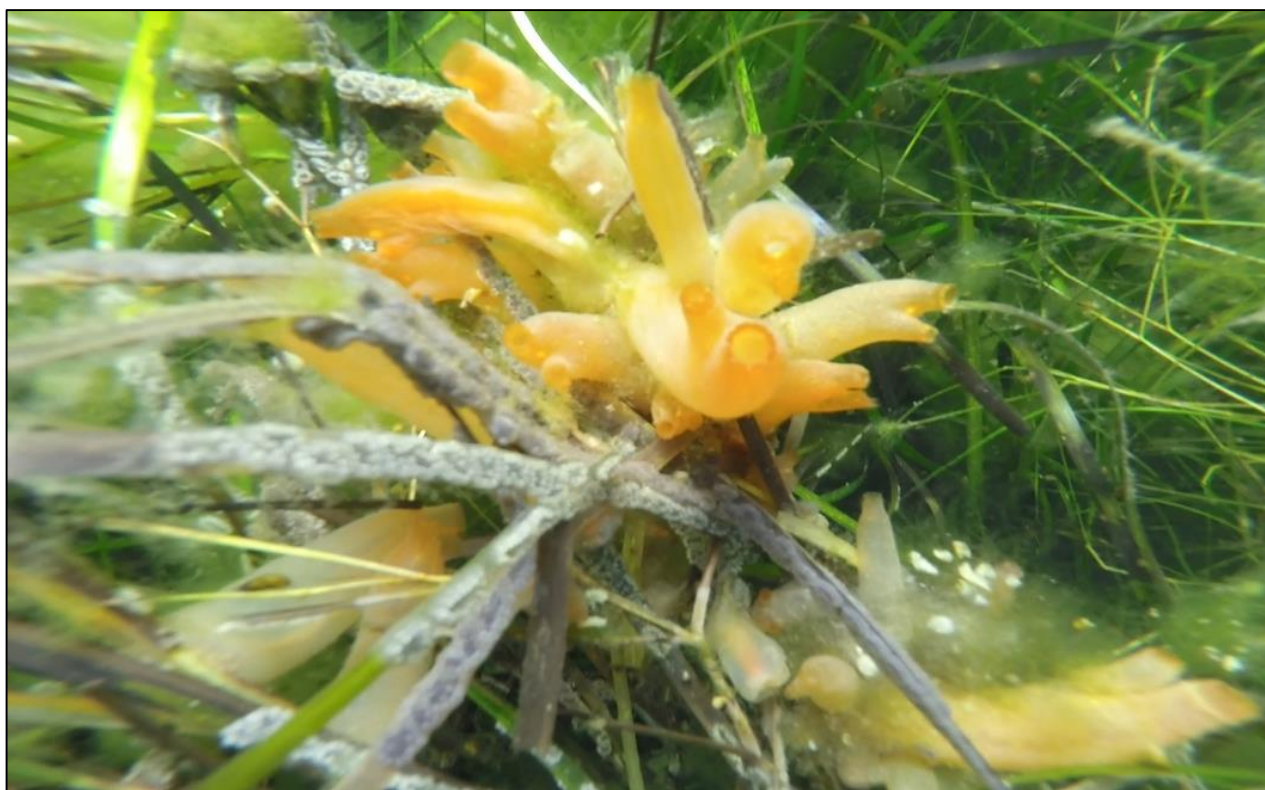
Både nye friske alger og råtnende alger. Ålegrasset fremstår ikke like friskt og vitalt som ved sist registrering, men er nå er stedvis brunflekkt og med ansamlinger av sekkyr. Det ble tatt prøver av både grøninalger og om det er sykdom på ålegrasset vil dette komme frem på disse.

Figur 19: 28.08.14 POS A Brune flekker og sekkdyr på ålegrasset i August

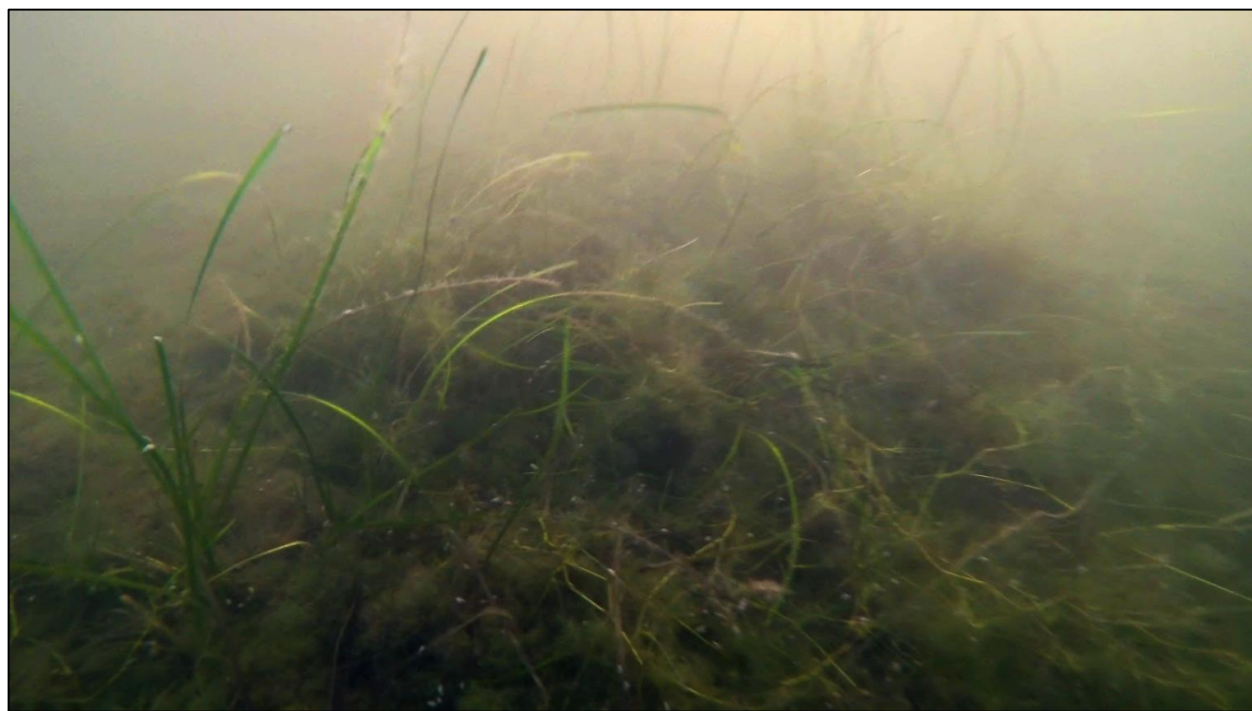
Grøninalgene er nå borte, men det ligger et gråbrunt lag av råtnende alger på bunnen. En del havgrass som innblandet grøninalger i forråtnelse ligger infiltrert i ålegrasset. Deler av ålegrasset er brunt med hvite flekker. Lukt av svovel når bunnsedimentet blir omrørt.

Figur 21: Bilde fra 03.12.14. Blanding av havgrass, ålegrass og grøninalger i forråtnelse.

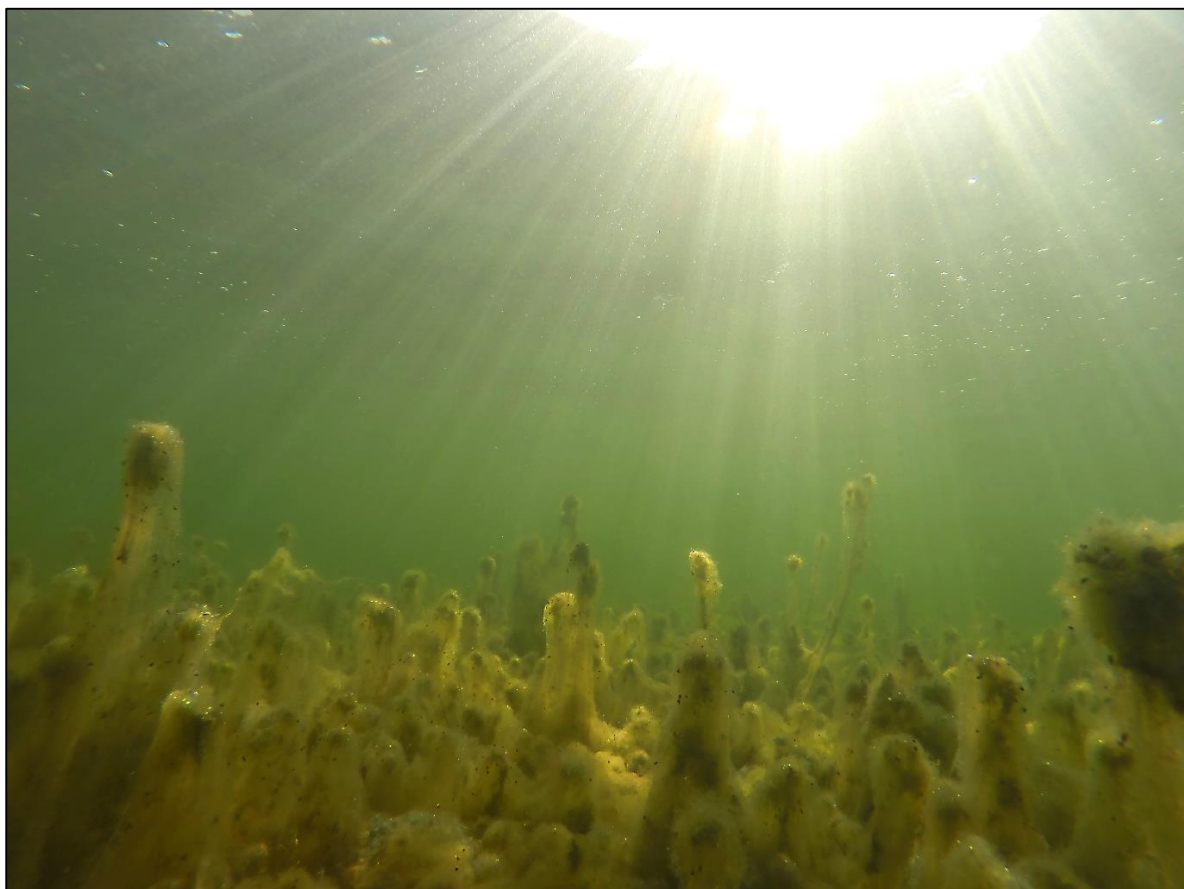
Store deler av posisjonen er helt dekket av råtnende alger. Ved fjerning av dette laget kommer ålegrass til syne. Mye av ålegrasset er nå helt eller delvis tildekket av algelaget som er i forråtnelse. Det dannes et "svevende topplag" med CO<sub>2</sub> fylte "poser" med alger i forråtnelse. Topplaget varierer mellom grønne alger og grå lilla alger i forråtnelse over et svart lag hvor prosessen har kommet lenger.

Figur 22: 28.04.14: Posisjon B i April

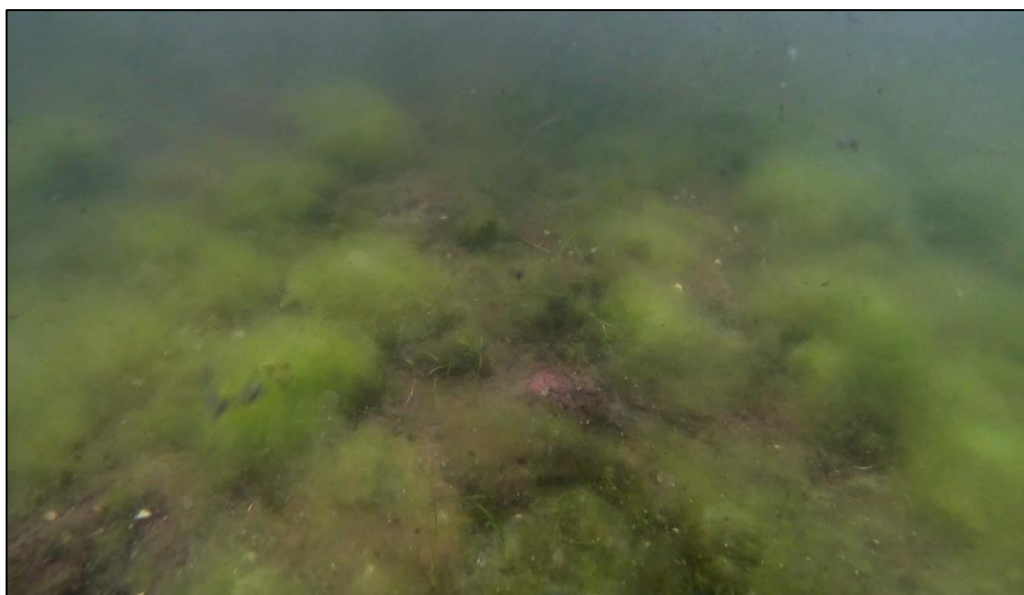
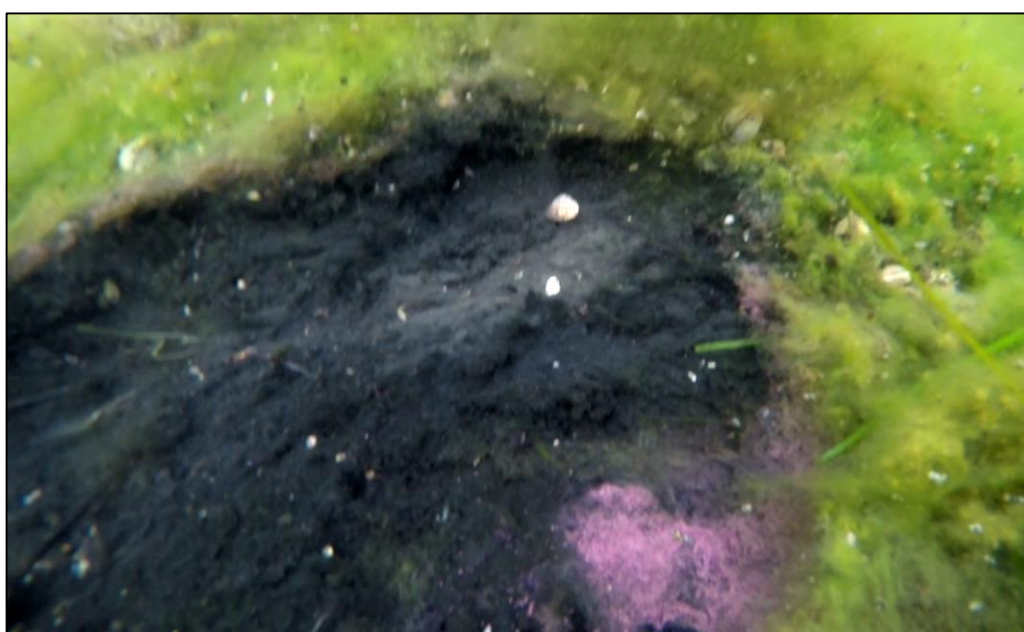
Store deler av posisjonen er helt dekket av råtnende alger. Ved fjerning av dette laget kommer ålegrass til syne. Mye av ålegrasset er nå helt eller delvis tildekket av algelaget som er i forråtnelse. Det dannes et "svevende topplag" med CO<sub>2</sub> fylte "poser" med alger i forråtnelse. Topplaget varierer mellom grønne alger og grå lilla alger i forråtnelse over et svart lag hvor prosessen har kommet lenger.

Figur 23: 13.06.14: Bilder fra posisjon B i Juni, også her alger i forråtnelsesprosess sammen med nye grønne alger.

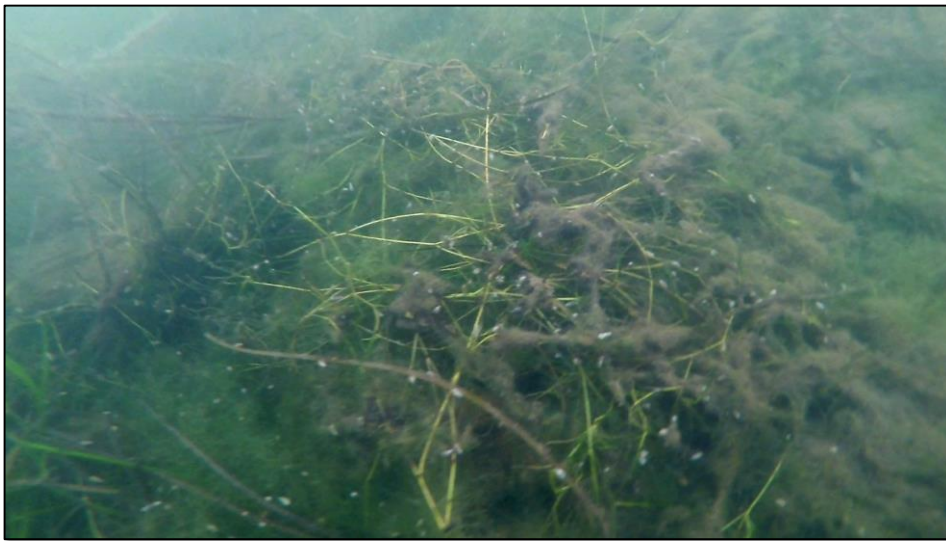
Samme situasjon som pos A. Også her et gråbrunt lag av råtnende alger på bunnen. En del havgrass også her som er innblandet grønnalgene i forråtnelse. Tauene til traséen er blitt begrodd kraftig med blåskjell siden sist.

Figur 24: 03.12.14: Råtnende grønnalger og havgrass ligger som et teppe over ålegrasset.

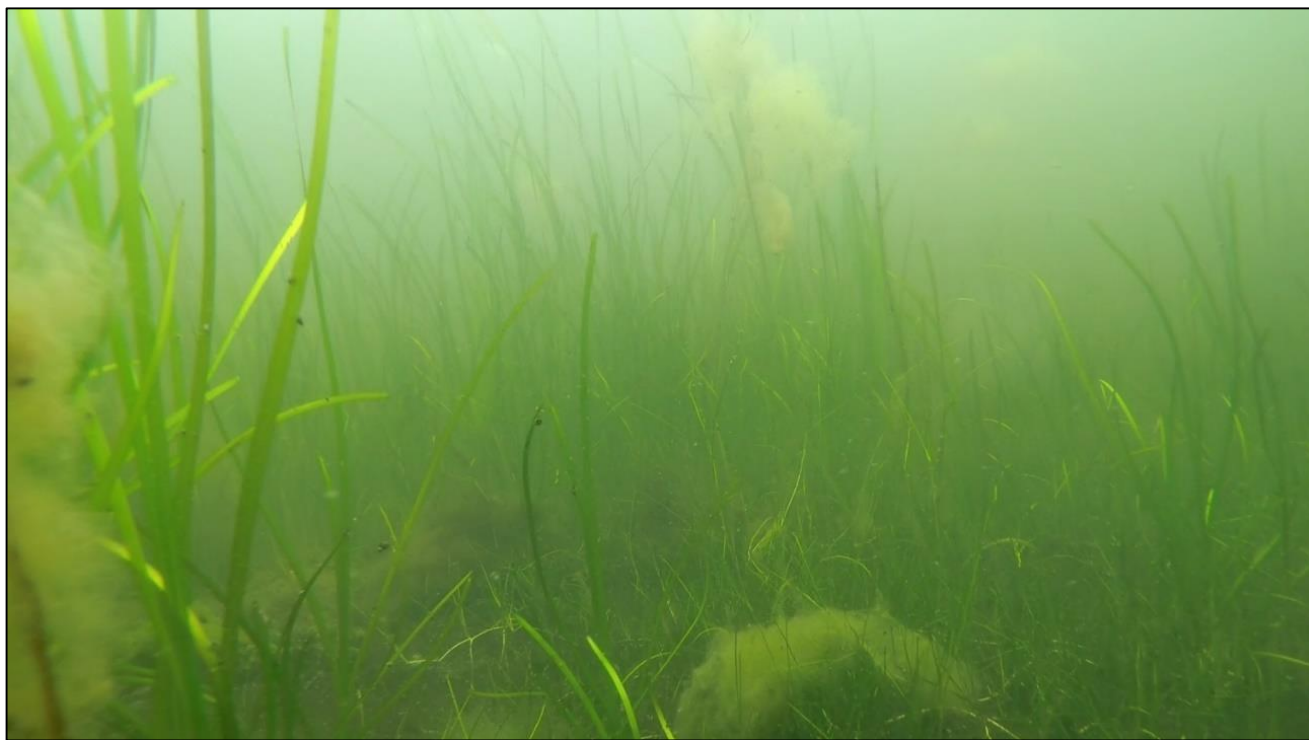
Ålegrasseng med noe "ulldannelse", men betydelig bedre enn de grunnere områdene (pos A-B). Lange grønne blader, gulnende i tuppene. Tynnere forråtnelseslag. Noe svevende ull på vei til overflatestadiet.

Figur 26: Pos C 13.06.14, Ålegrasseng ID-486, grønnalger i vekst i ålegrasset.

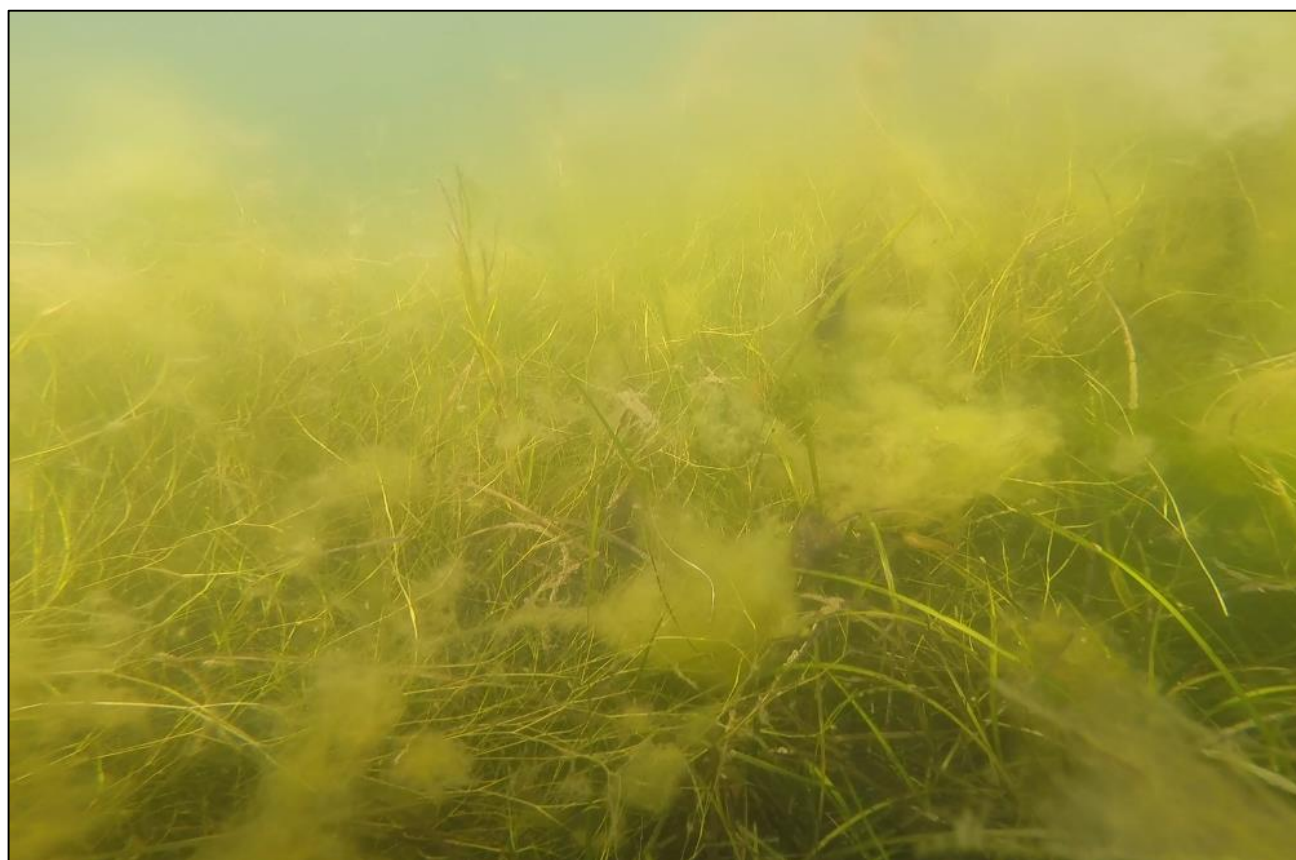
Virker som mengde Havgrass øker, mens tilsynelatende tilbakegang av Ålegras. Til dels mye grønnalger i bunnstadium som er infiltrert i Havgrasset. Også her er det brune flekker på Ålegrasset og det fremstår ikke like vitalt og friskt som i juni.

Figur 27: 28.08.14, Havgrass, Ålegras og grønnalger ved posisjon C.

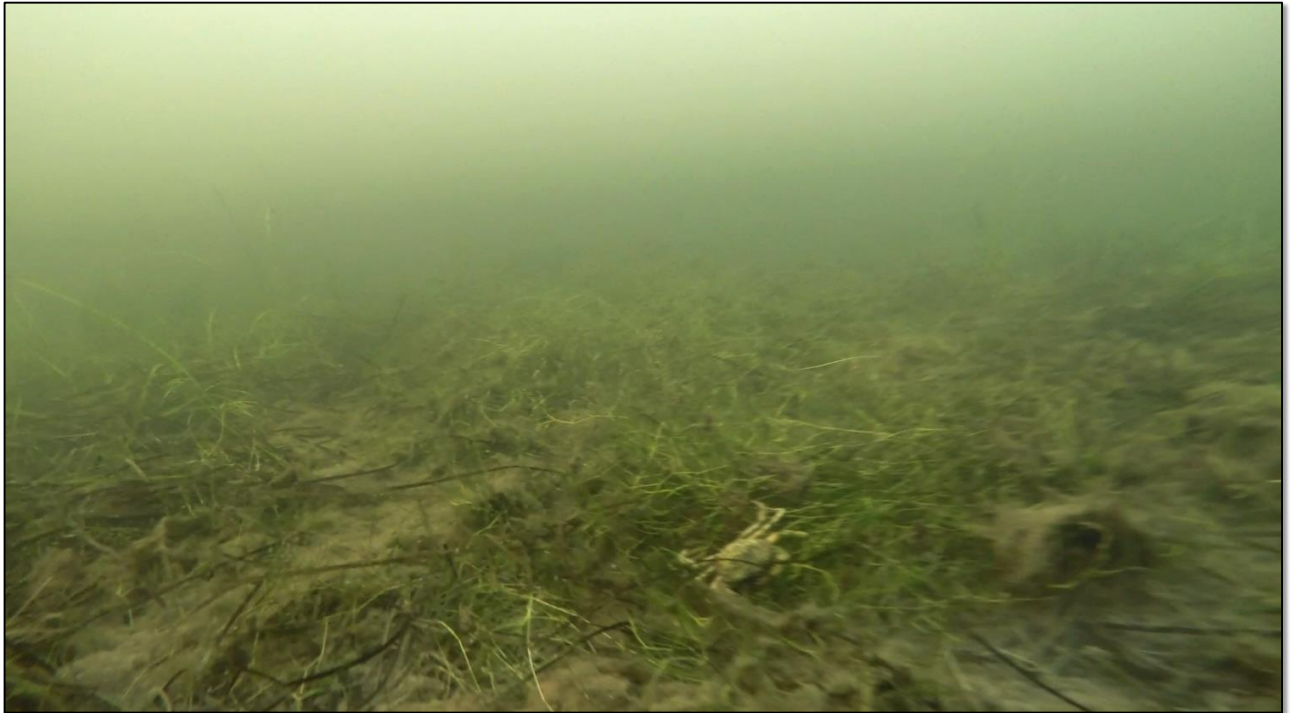
Igjen samme situasjon som pos A. Også her et gråbrunt lag av råtnende alger på bunnen. En del havgrass også her som er innblandet grønnalgene i forråtnelse.

*Figur 28: Pos C, 03.12.14, Brunt ålegrass med et teppe av havgrass og råtnende grønnalger.*

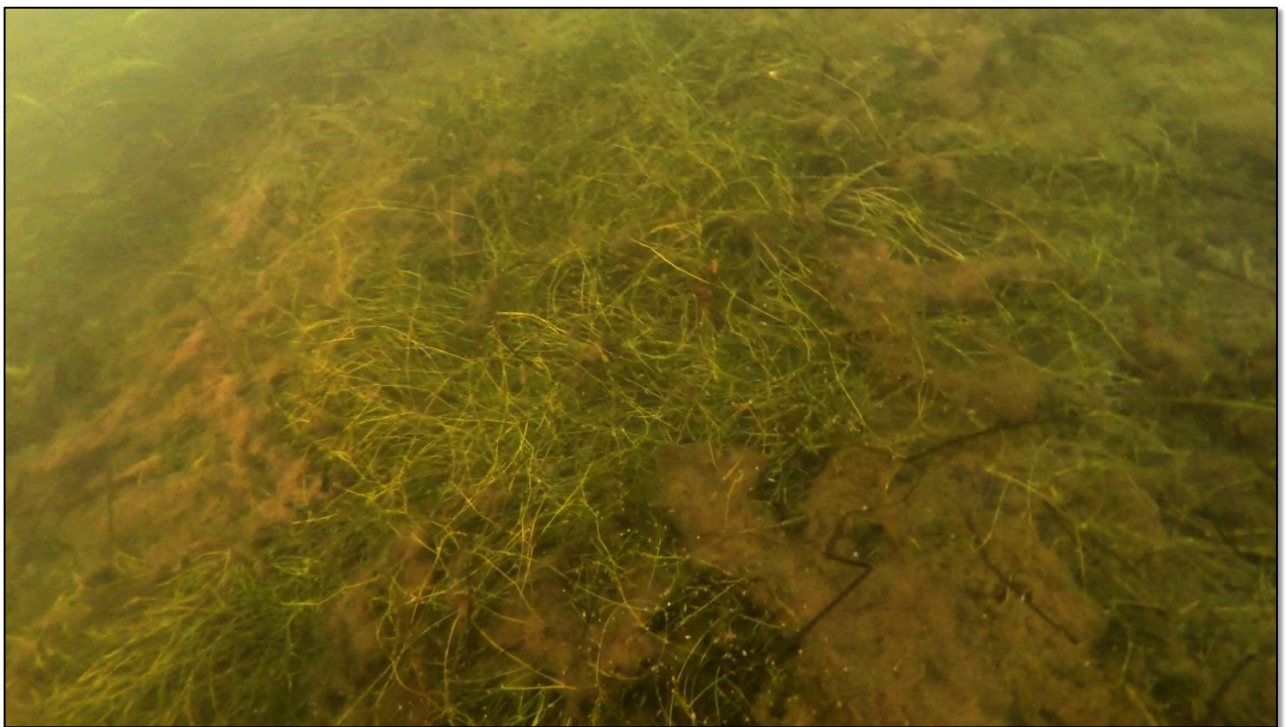
*Figur 29: Pos C, 03.12.14 Ikke så mye igjen av ålegrasset her.*

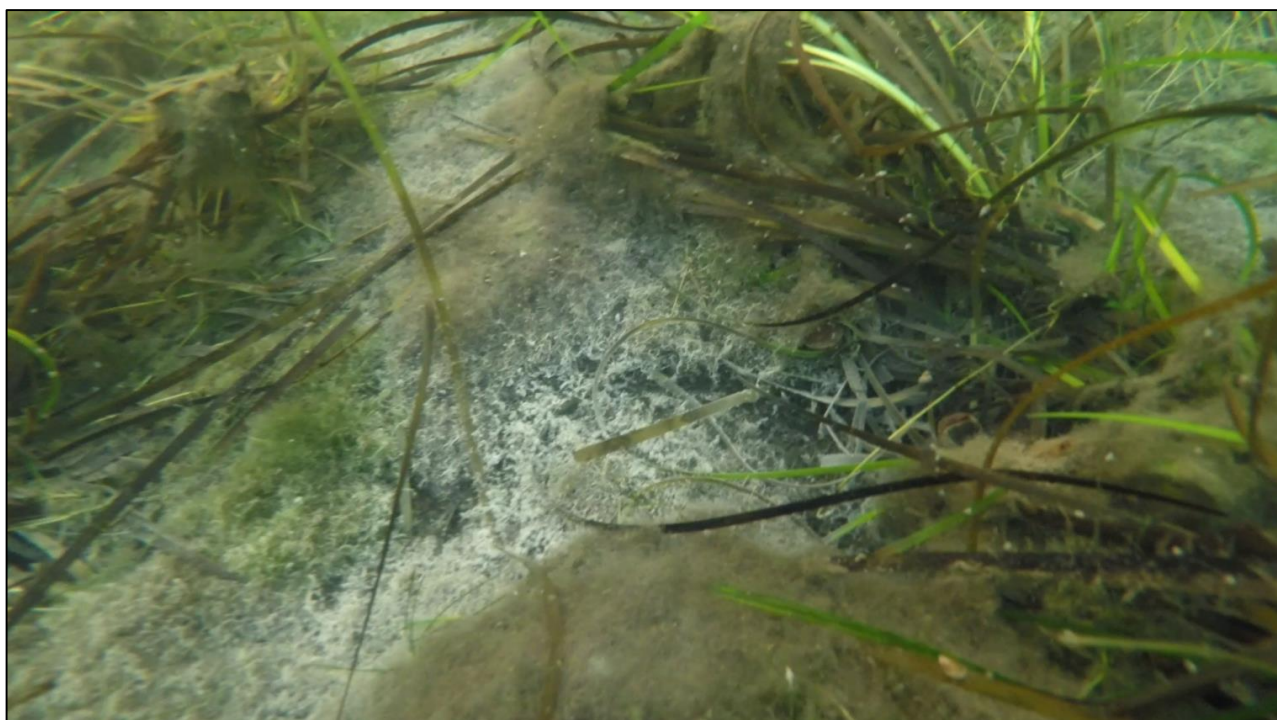
Figur 30. 03.12.14: Nærbilde av brunt ålegrass.

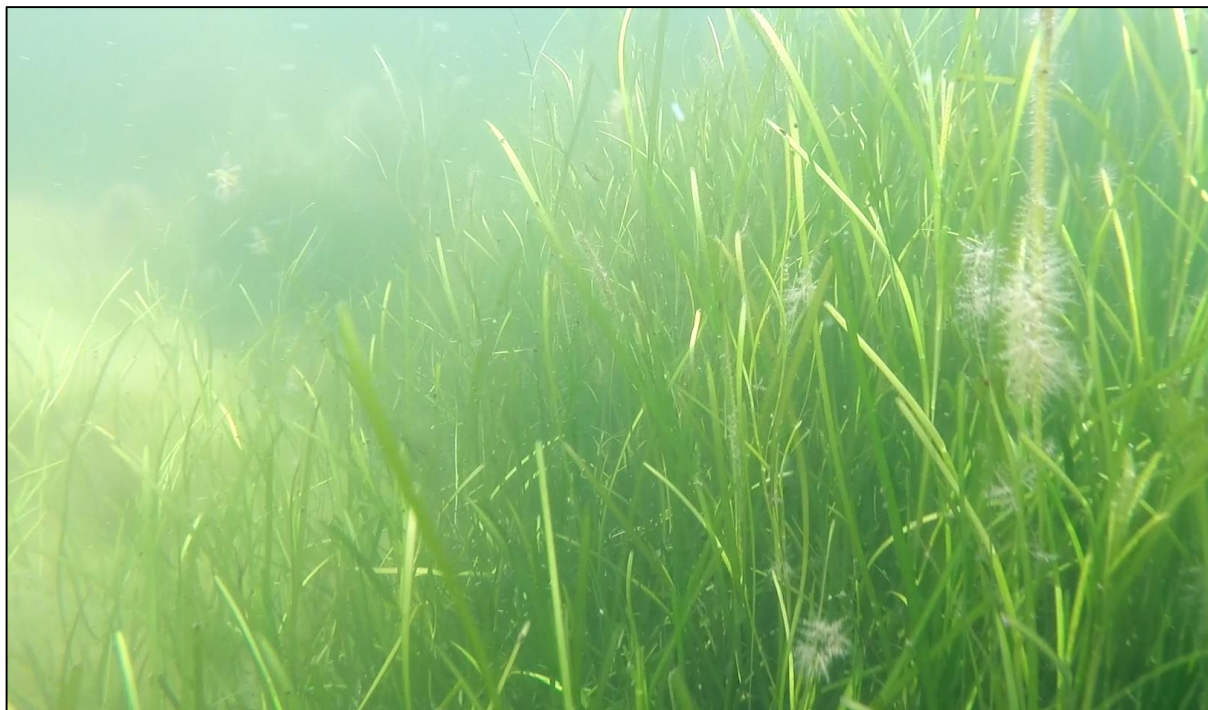
Området fremstod mer ordinært med tanke på både tetthet og lengde. Lengde 50 til 150 cm, tetthet ca. 5-10 Stk/ 25cm<sup>2</sup>. Mer gult i tuppene på ålegrasset her.

Figur 31: POS D, kanten på ålegrasset, det mudrede området innover til venstre.

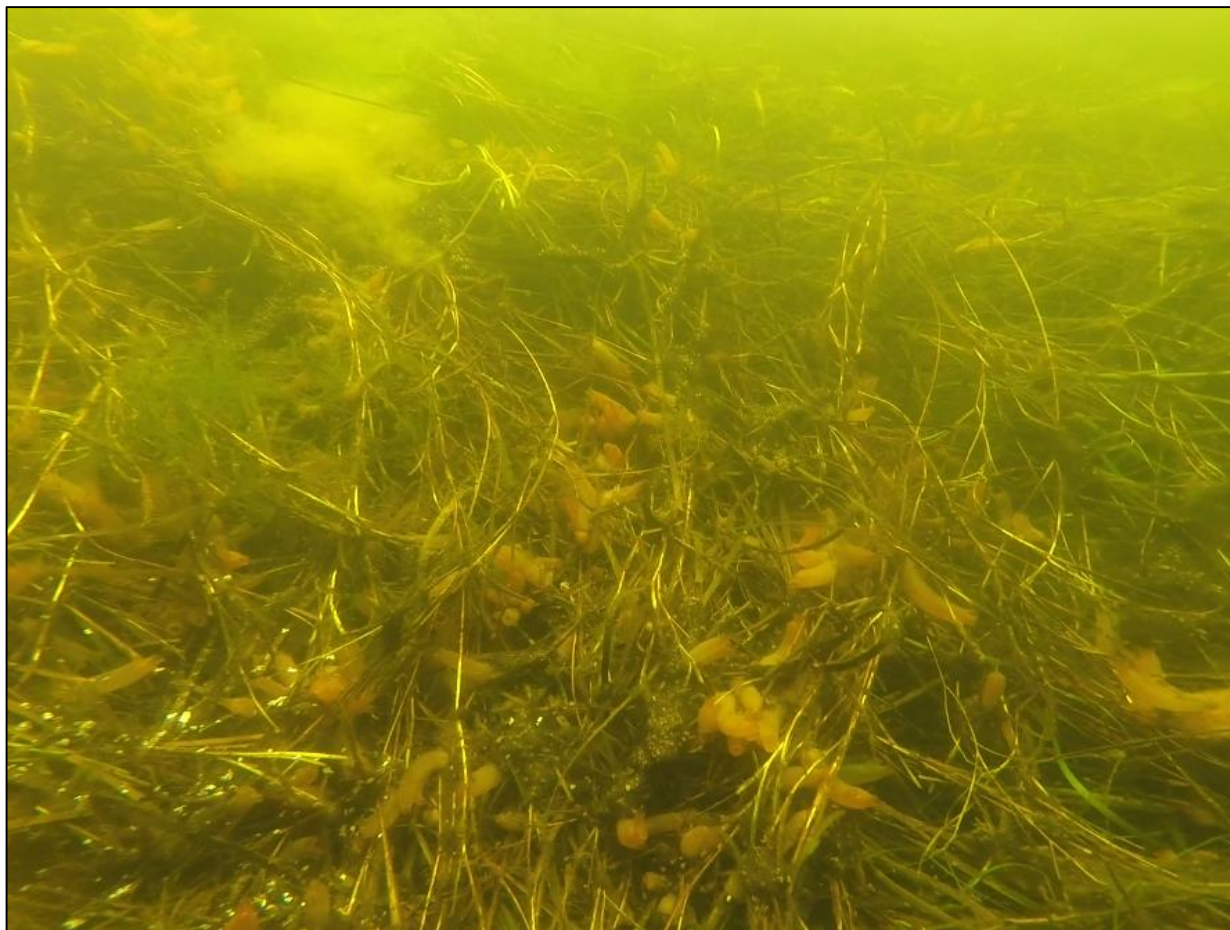
Stor forskjell på området nå og ved sist registrering 26.06.14. Ålegraset ligger nå i store deler av området nede på bunnen og er ikke høyreist slik som sist. Noe grøninalger også i dette området. Ålegraset på andre siden av sundet (ID BN00057484) fremstår i bedre stand. Det ble tatt prøver av Ålegrass og alger.

Figur 32: POS D 28.08.14, Ålegrasengen ligger stort sett flat med mye sekkyr.

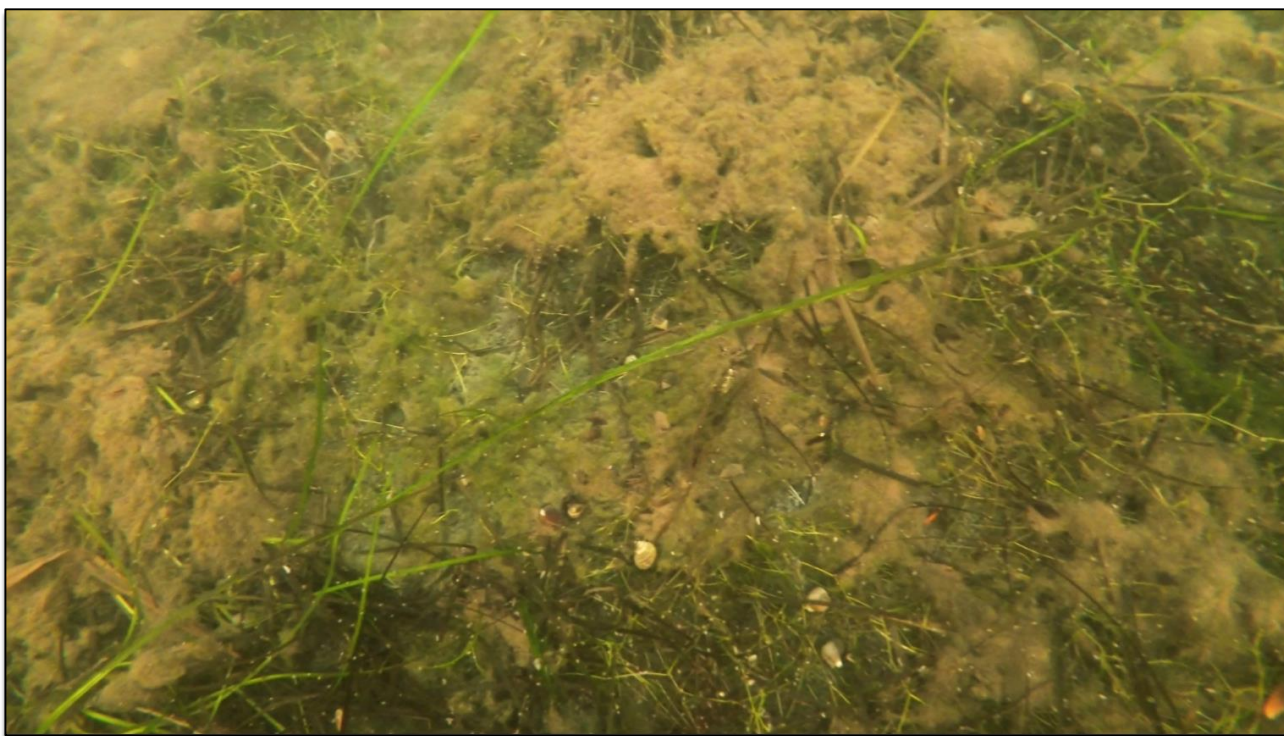
Figur 34: POS D, 03.12.14: Noe havgrass også på ID-484.

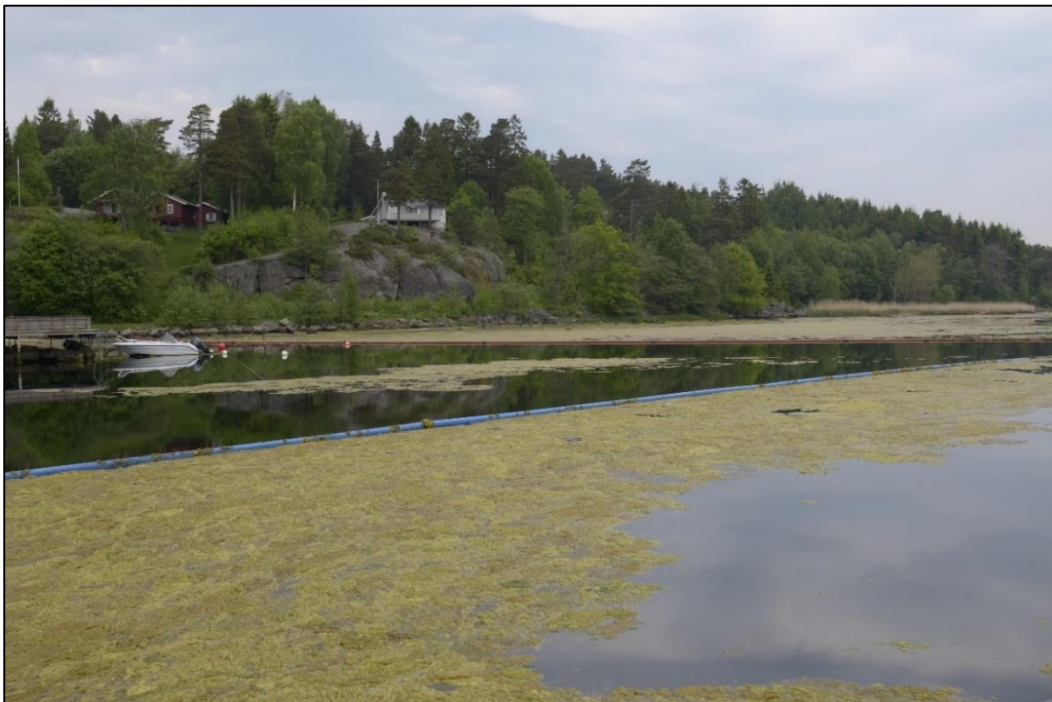
Figur 45: Lensefeller ved opptaksstedet (foto IVIV/ Gustav E Piene).

Å optimalisere lenseplassering er en viktig og nøyaktig prosess for å samle og fange grønnalgemattene.

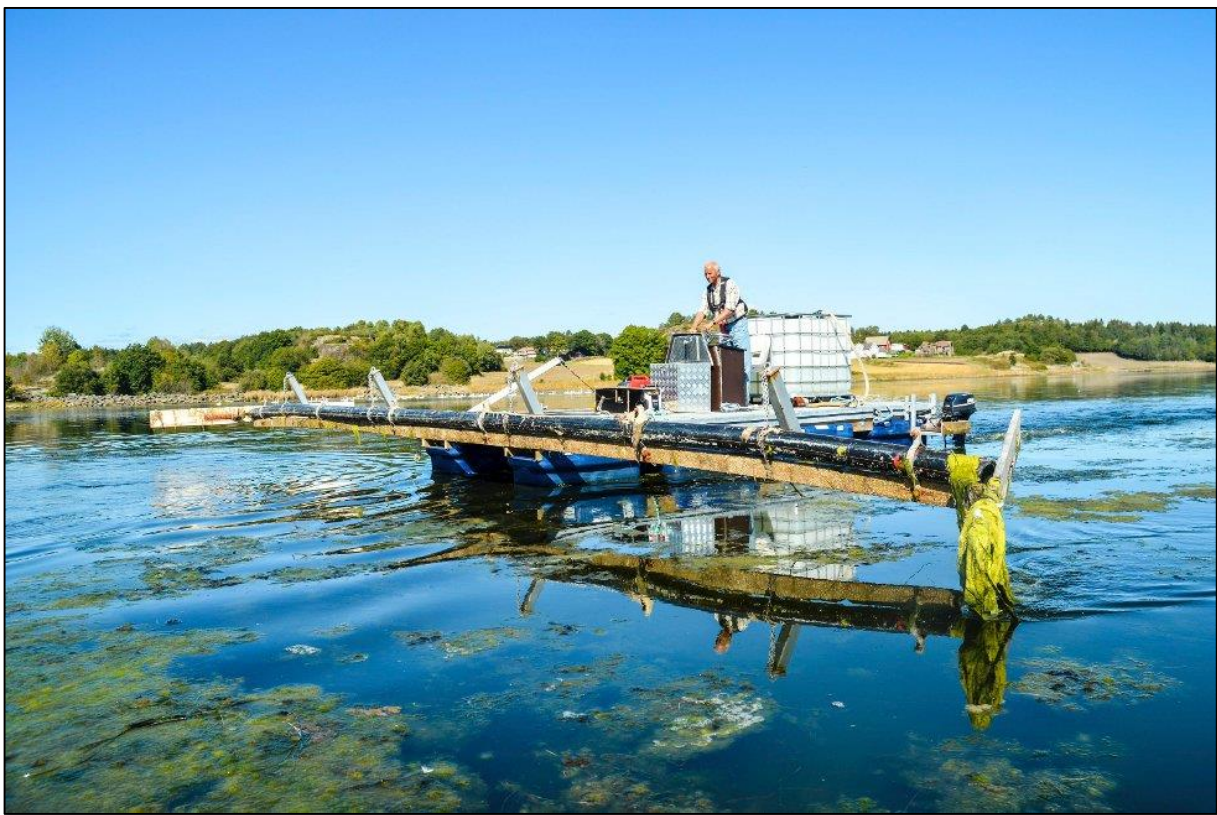
Prosjektet har i 2014 utviklet farkosten, "SLIKKEN", som benyttes til å skyve matter av grønnauger bort til et opptakssted, for så å bli tatt opp maskinelt og transportert til deponi for avrenning av sjøvann. Algemassen har så blitt benyttet som vekstfremmende tiltak på jorder på Vikørøya med tidligere godt resultat.

Figur 46: "Slikken", farkosten som prosjektet har utviklet (foto Østlands-Posten / Mari Eia Bringedal).
