Skjøtsel av gruntvannsområder i indre Viksfjord – et forprosjekt

Innledning

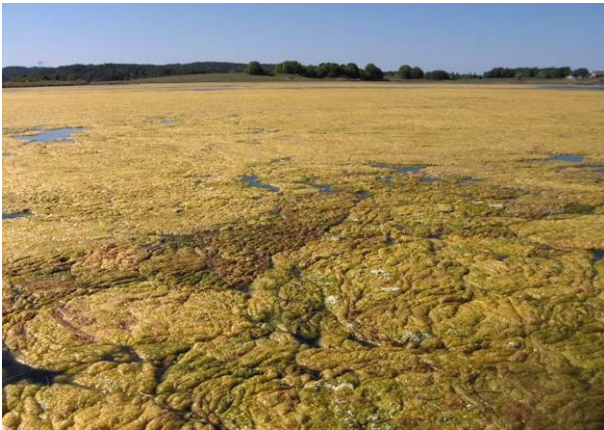
Bildet viser tykke matter av trådformede grønnalger som flyter på vannet i indre Viksfjord. Foto: NIVA

Masseforekomstene av grønnalger i indre Viksfjord er de største som er observert i Norge (100-1000 daa) og de utgjør et stort problem for de lokale naturverdiene.

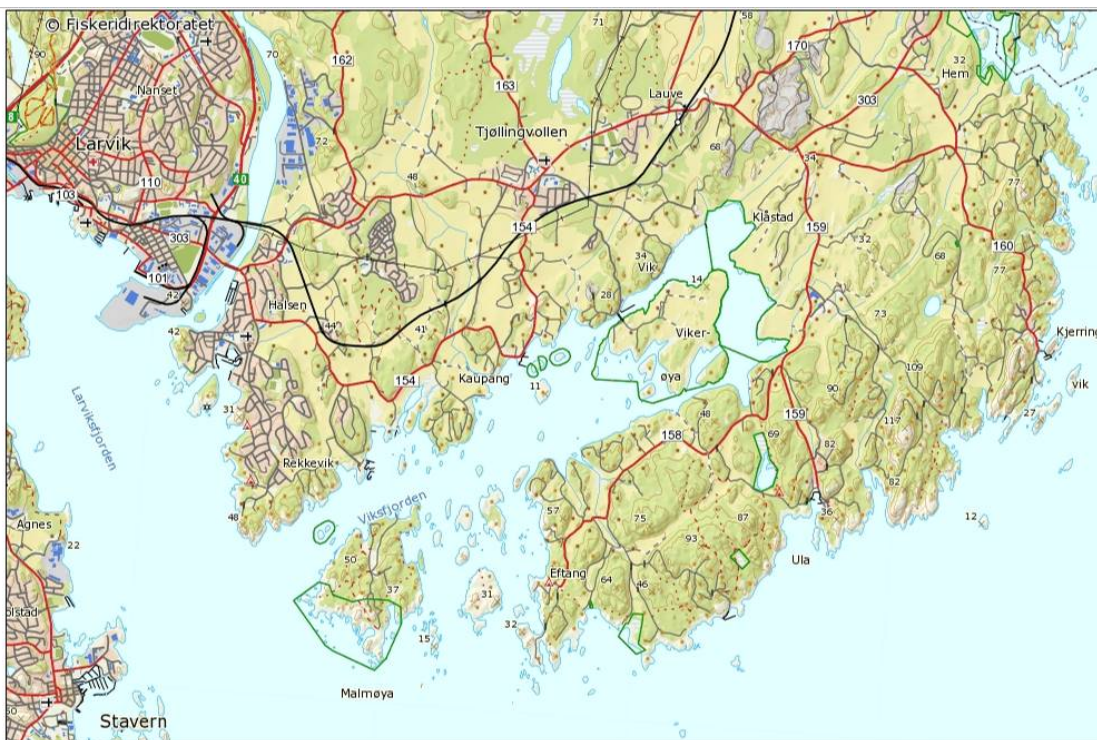
Kart over Viksfjord og naturvernområder

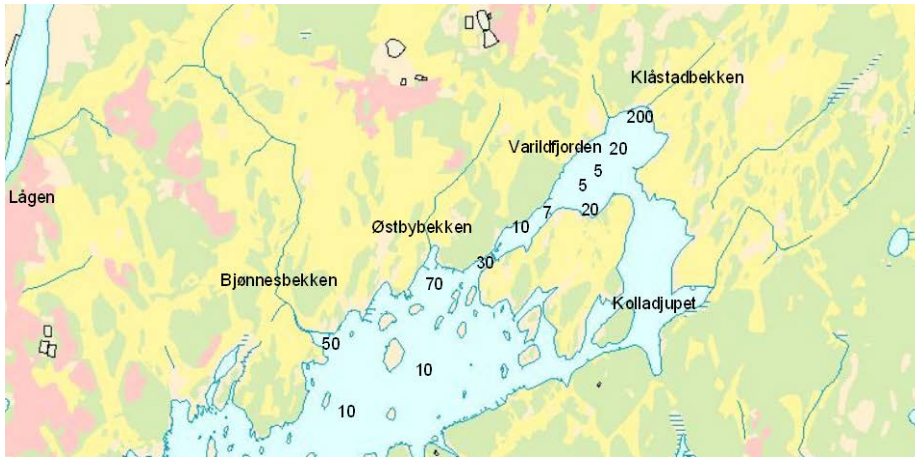
Kartet (til venstre) viser at det er betydelige jordbruksarealer (gule felter) i Viksfjordens nedbørfelt.

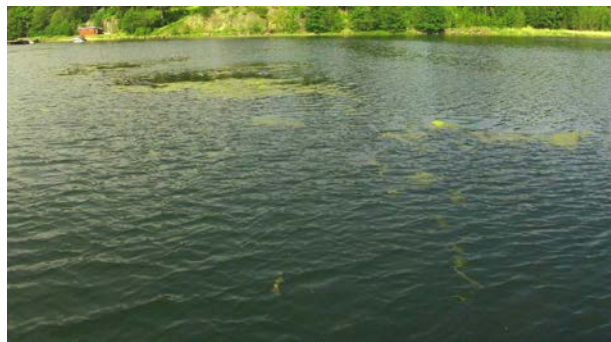
Uttak av næringsrik grønnalgebiomasse kan være et tiltak som både reduserer sjenerende grønnalge-matter og tar ut biomasse, dvs. næringssalter, fra kretsløpet. Det er eksempler på denne type av tiltak. Grønnalgebiomassen kan sannsynligvis anvendes til nyttige formål. For eksempel ønsker initiativtakere i Sverige å produsere biogass fra grønnalger høstet på strendene i Laholmsbukten (se avisutklipp til venstre).

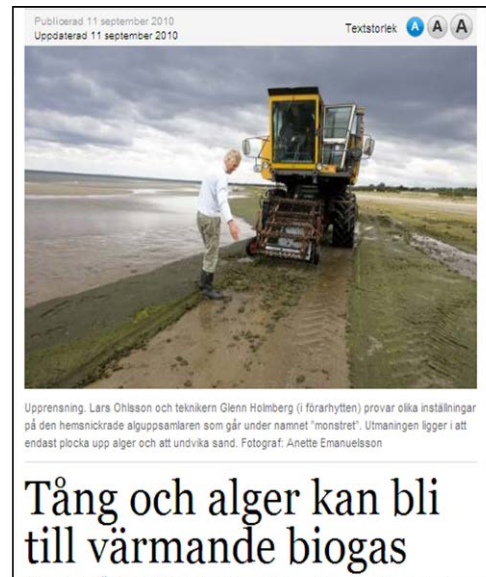
Filamentous algal cover in a shallow bay. The model results were obtained using coastal nutrient concentrations observed in coastal waters today (red solid line), and "preindustrial" conditions assuming a 50 per cent lower concentrations (green solid line). The broken green line indicates model results for the same bay if 80 per cent of the algae harvested twice a season in mid June, and early July.

EU Life Algae prosjektet, 1996-2001, var et EU-finansiert samarbeidsprosjekt mellom Sverige, Finland og Åland, som testet ut mekanisk høsting av grønnalger for å bekjempe eutrofiering. (http://www5.o.lst.se/projekt/eulife-algae/ENGELSK/index_eng.htm). Figuren (neste side) fra EU Life Algae prosjektet viser hvordan 2 høstinger av grønnalgebiomassen reduserer algemengden (stiplet linje) fra "dagens nivå" (rød linje) til "bakgrunnsnivå" (grønn linje). I Strömstad kommune ble det høstet 450 tonn alger (presset våtvekt) som motsvarer et uttak på ca 800 kg N og 100 kg P.

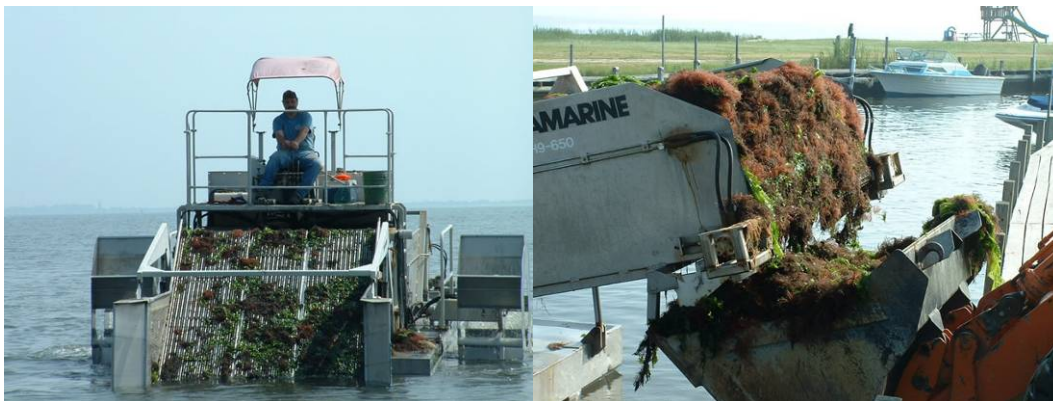
Et klassisk eksempel fra staten Delaware, USA, hvor urban utvikling og økende avrenning til kystområdene førte til oppblomstring av løstliggende makroalger (grønnalger) til problem for bruk og vannkvalitet. Som mottiltak utviklet miljøvernmyndigheten et høstingsprogram for oppsamling av problemalgen, initiert i 1997, med årlig drift fra april til august.
