## NOTAT VEDRØRENDE LUFTINJISERINGSFORSØK, SEDIMENTREVITALISERING, INDRE VIKSFJORD.

Til: Fylkesmannen i Vestfold, Miljøvernadv. ved/ Erik Johan Blomdal  
Fra: Indre Viksfjord Vel, ved/ Ivar E Trondsen  
Dato: 03.10.16  
Sak: Prøver med luftinjisering i bunnsediment

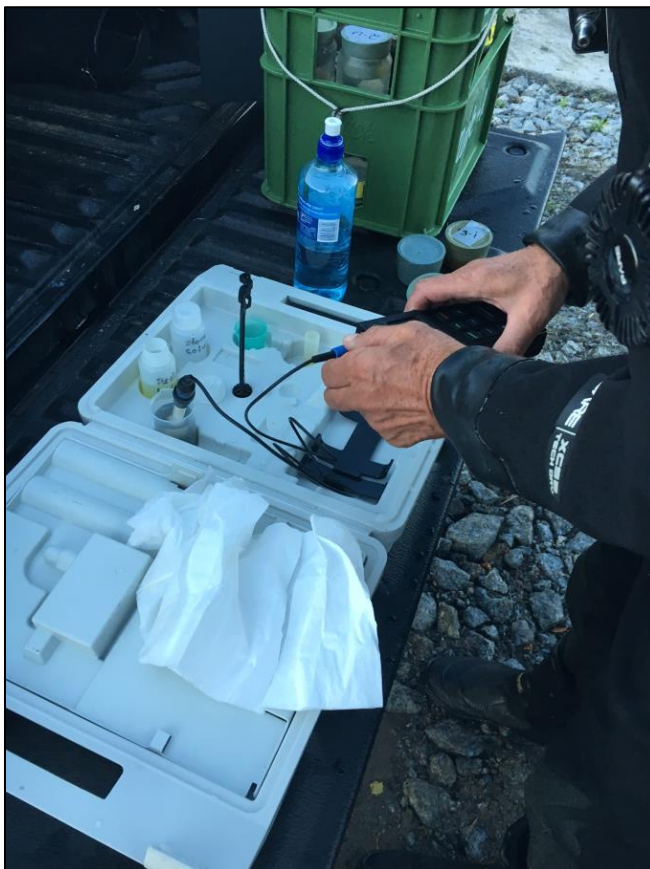
Figur 2: Måling av Red/ox innhold.

Det ble i august 2015 tatt sedimentprøver ved posisjon A & B og disse viser et innhold av organisk karbon som ligger langt over grensen for "meget dårlig tilstand", i tillegg til høye verdier av Nitrogen og Fosfor. I år ble det i september rett forut for forsøket foretatt red/ox målinger i nærheten av prøvefeltet og dette også viste svært negative verdier.

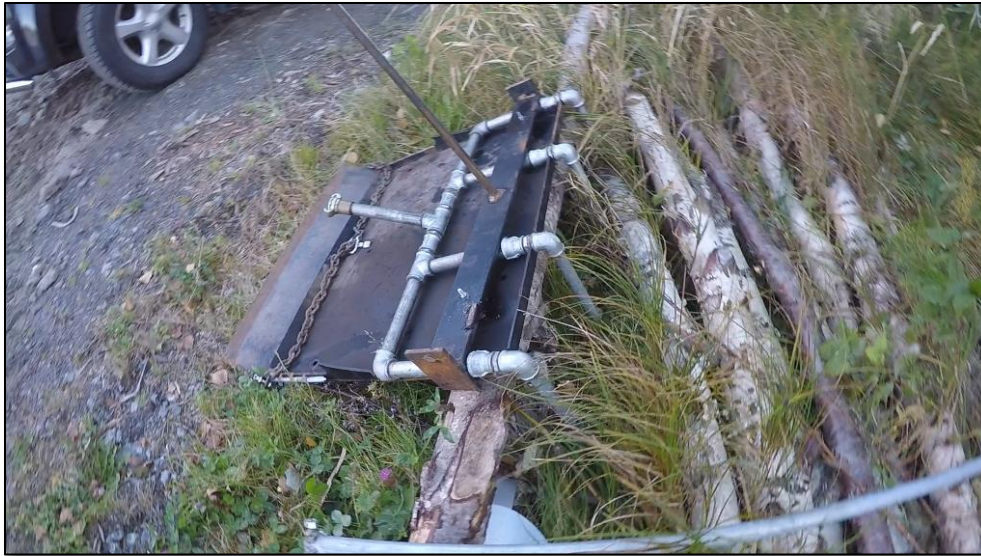
*Figur 4 Injiseringssleden som ble laget og benyttet under operasjonen.*

Det ble i forbindelse med forsøket laget en anordning som vist i Fig. 3. En standard dieseldrevet kompressor var koblet til sleden.

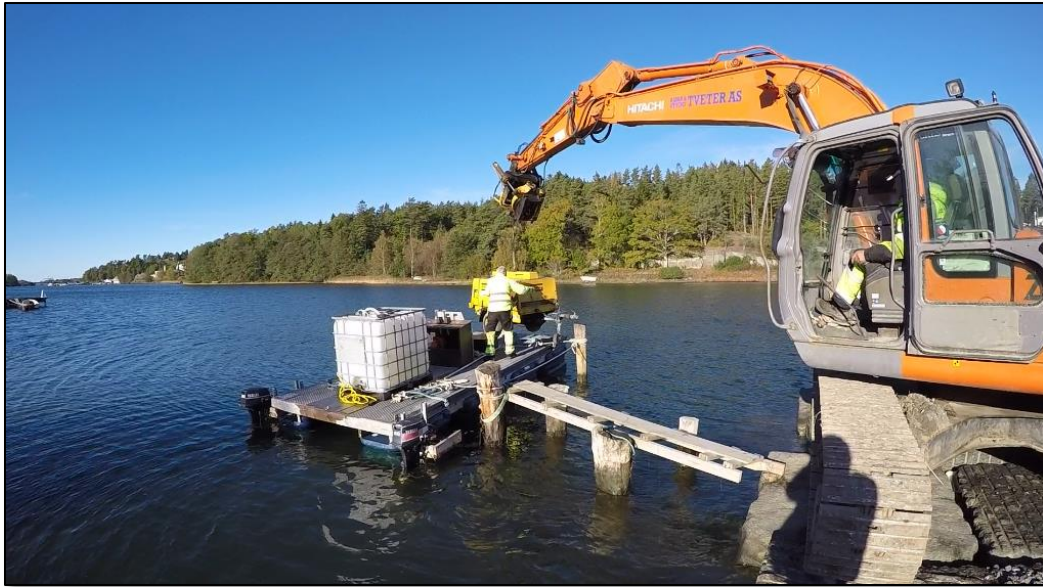
*Figur 6 Luftkompressor løftes ombord på SLIKKEN.*

SLIKKEN ble benyttet som farkost og en dieseldrevet kompressor ble løftet om bord og satt forut.

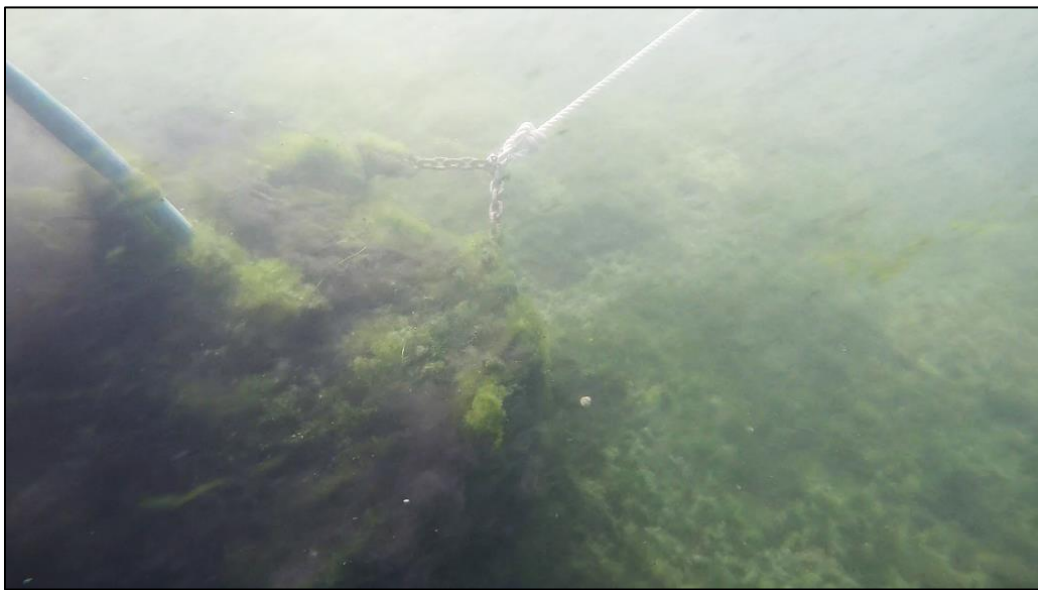
*Figur 7 Sleden trekkes over bunnen. Bildet viser før luftinjisering ble startet.*

Injiseringssleden ble festet akter på SLIKKEN og så satt ned på sjøbunnen og slepet ble startet. Injiseringssleden hang ca 15m bak SLIKKEN. Først ble det slept uten at det ble injisert luft for å se at sleden oppførte seg som forventet, noe vi fikk bekreftet. Det var litt usikkerhet om det var nok vekt for å holde sleden nede, men de 25kg som var montert på var helt tilstrekkelig.

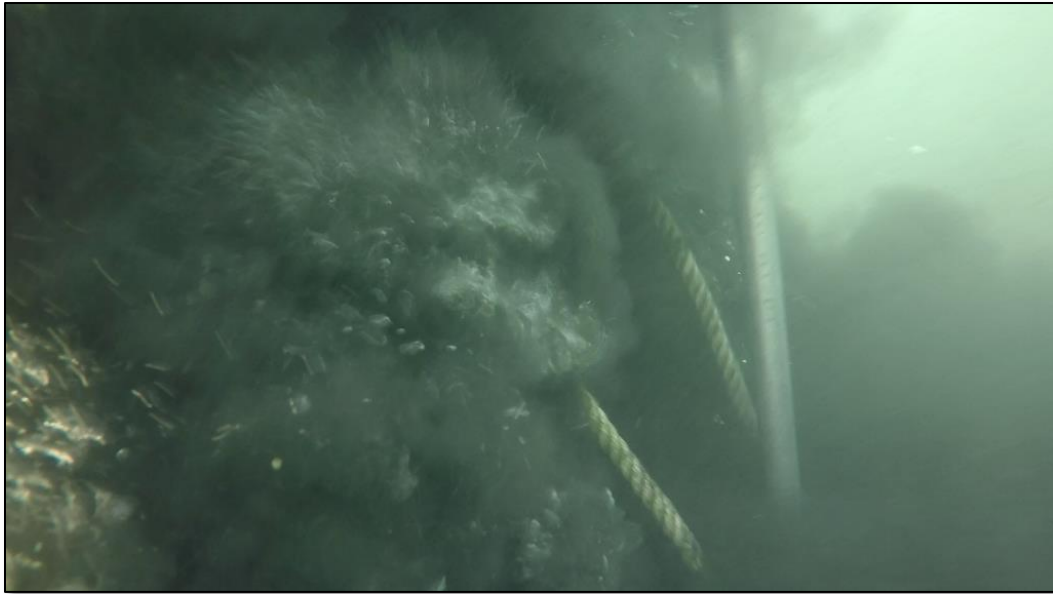
*Figur 8 Luftinjisering startet*

Luftinjisering ble så startet. Injiseringen medførte straks kraftig lukt av  $H_2S$  og oppvirvling av sediment. Det var ikke mulig å følge prosessen under vann på grunn av begrenset sikt. Derfor ble videre operasjon fulgt og dokumentert fra SLIKKEN.

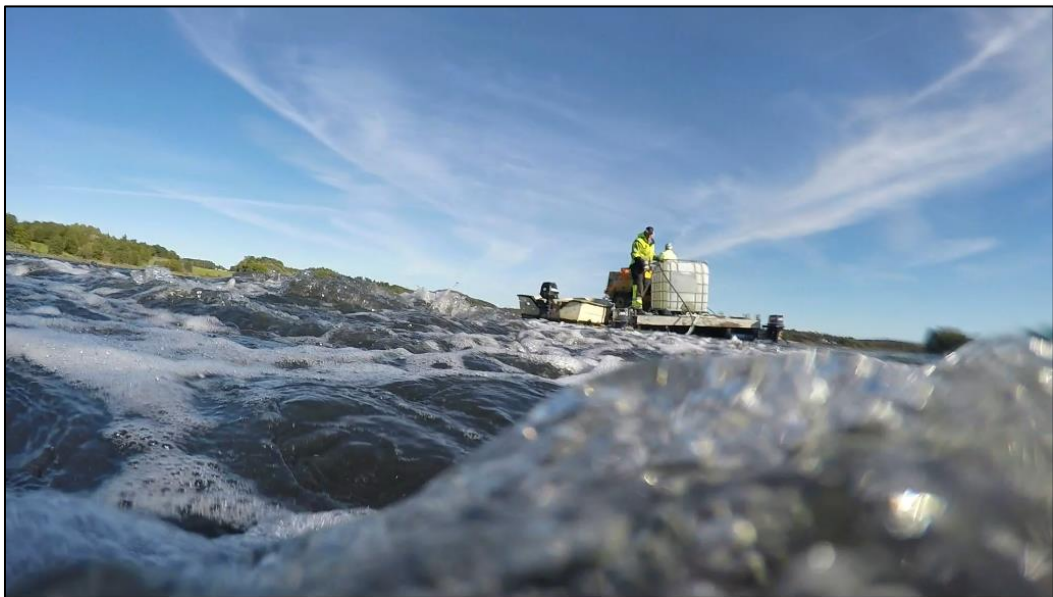
*Figur 9 Luftinjisering observert fra vannet.*

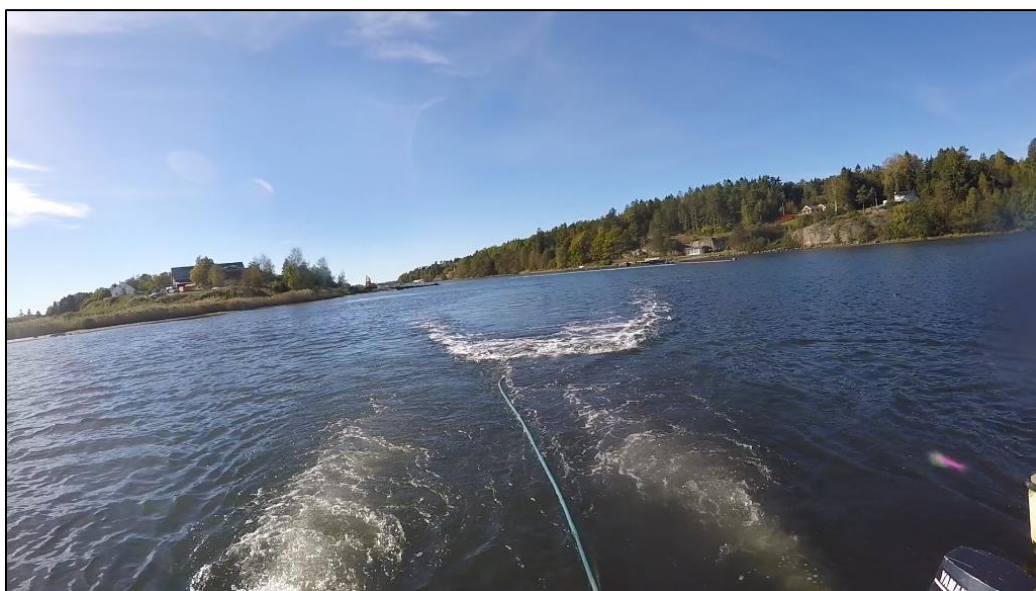
Figur 11 Sleden er her på ca 2,5m dyp og følger stabilt og fint etter SLIKKEN

Operasjonen gikk vesentlig lettere enn det som var forventet og i løpet av 2-3t var 3000m<sup>2</sup> behandlet, tid for tilrigging ikke inkludert. Det luktet H<sub>2</sub>S under hele operasjonen. Det kunne tydelig observeres at luften ble injisert ned i sedimentene med funksjon som forventet. Også der det var noe dypere (2-2,5m) fungerte sleden som forventet. Det ble også testet hvor grunt vann en kunne klare og en dybde på 1-1,2m gikk problemfritt.
