| Prosjekt: Indre Viksfjord | | | Rapport nr: 2 - 2017 | |
| Månedssrapport | Pronr: 13091 | År: 2017 | Måned: Juni | Dato 27.06.17 |
| <b>Sammendrag:</b><br>Perioden omfatter opptak, prosjektoppfølgning, feltarbeid, planlegging, rapportering og dialog med myndigheter og leverandører. | | | | |

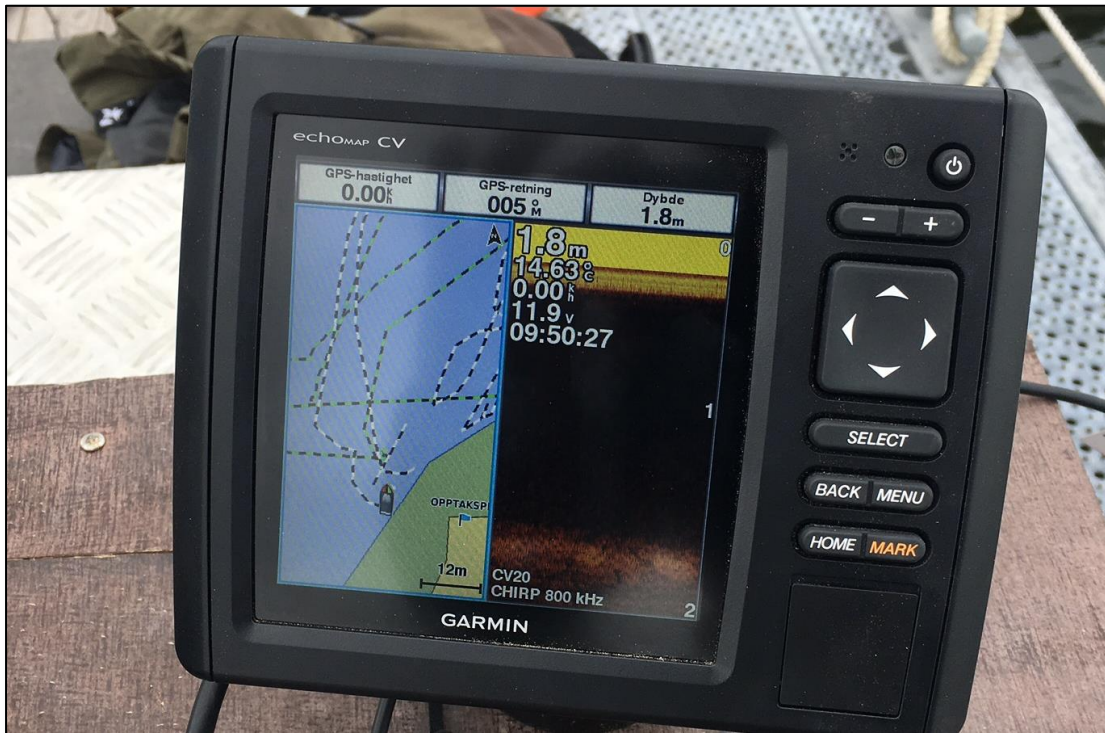
Bilde 2: GARMIN SHIRP 52 kartplotter/ ekkolodd er nå montert på SLIKKEN:

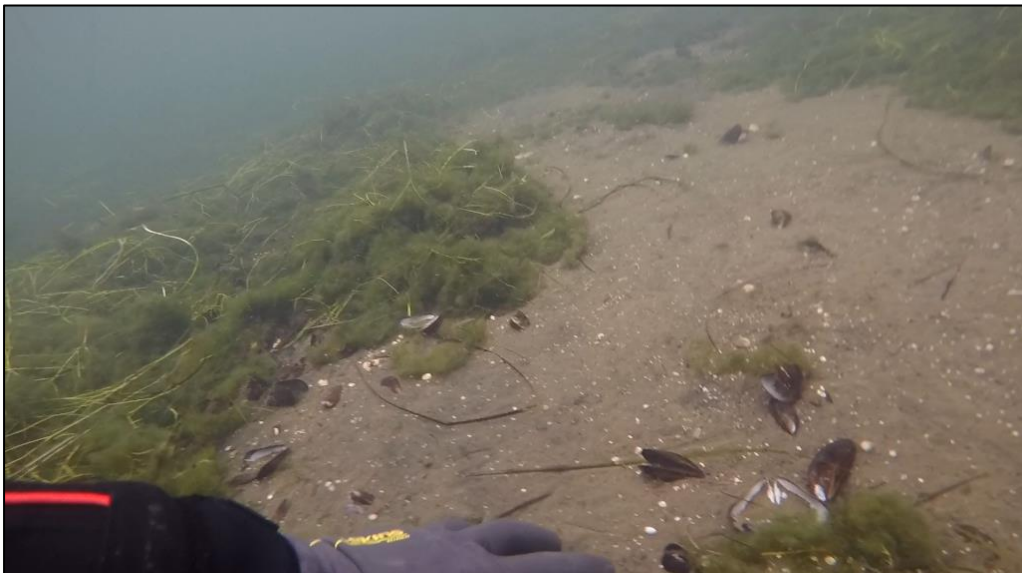
Bilde 4: Sedimentet i det behandlede området fremstår lysere sammenlignet med ubehandlet område.

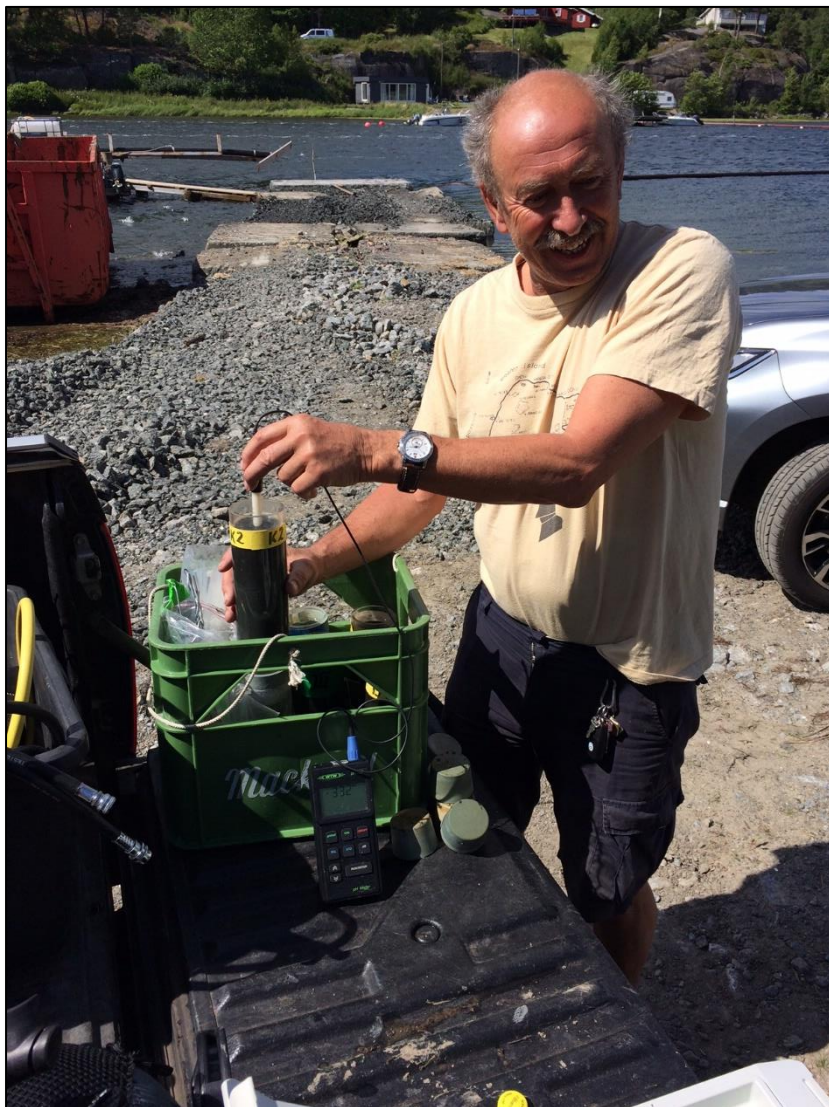
Bilde 5: Hartvig fra NIVA måler red/ox nivå i sedimentprøver på feltdag 25.06.17. Foto GEP.

Det ble avholdt feltdag 25.06.17 hvor det injiserte området ble befart og det ble målt red/ox innhold i 6 sedimentprøver, se rapport fra Hartvig Christie fra NIVA.

Det spores en forbedring av sedimentinnhold i forhold til det som ikke er behandlet. En ser at det er fort 2-3m mellom hver stripe som er luftinjisert (bredde ca 50-60 cm) slik at det må en rekke overfarter til for å få en fullstendig dekning av et stort område. Injiseringsprosessen er dog enkel og lite arbeidskrevende slik at å gjenta dette flere ganger er enkelt. Det bør derfor reinjiseres flere ganger ilt sommeren/ høsten og på nytt måles ved sesongslutt for å se på evt bedring.

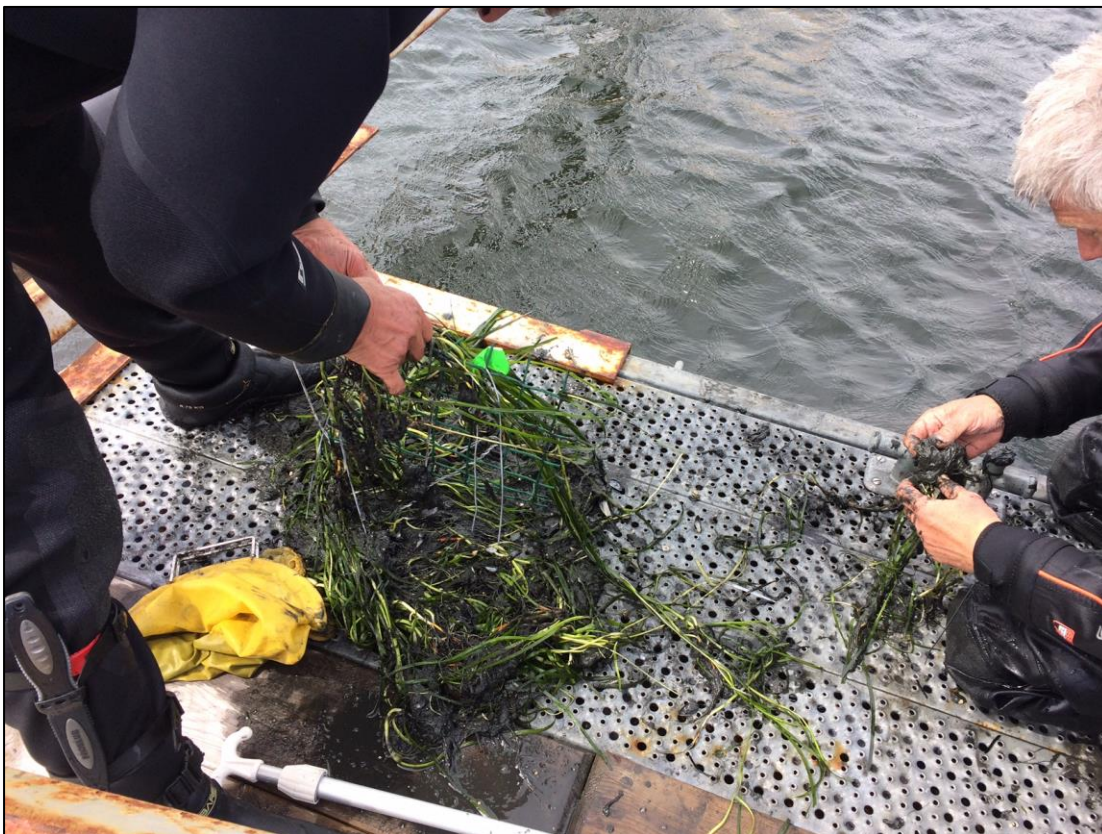
Bilde 6: Ålegras stripes til nylonnett og utplasseres. Foto GEP

På feltdagen ble det også prøveutsatt 3 matter med ålegras, for å se om dette reetablerer seg. Ålegrasset ble tatt fra tilstøtende eng for så å bli stripset fast til nylonnett, for så å bli satt ut på ny posisjon.
