INDRE VIKSFJORD VEL

Prosjekt Indre Viksfjord

Grønnalger – Ålegrass

ÅRSRAPPORT FOR 2017

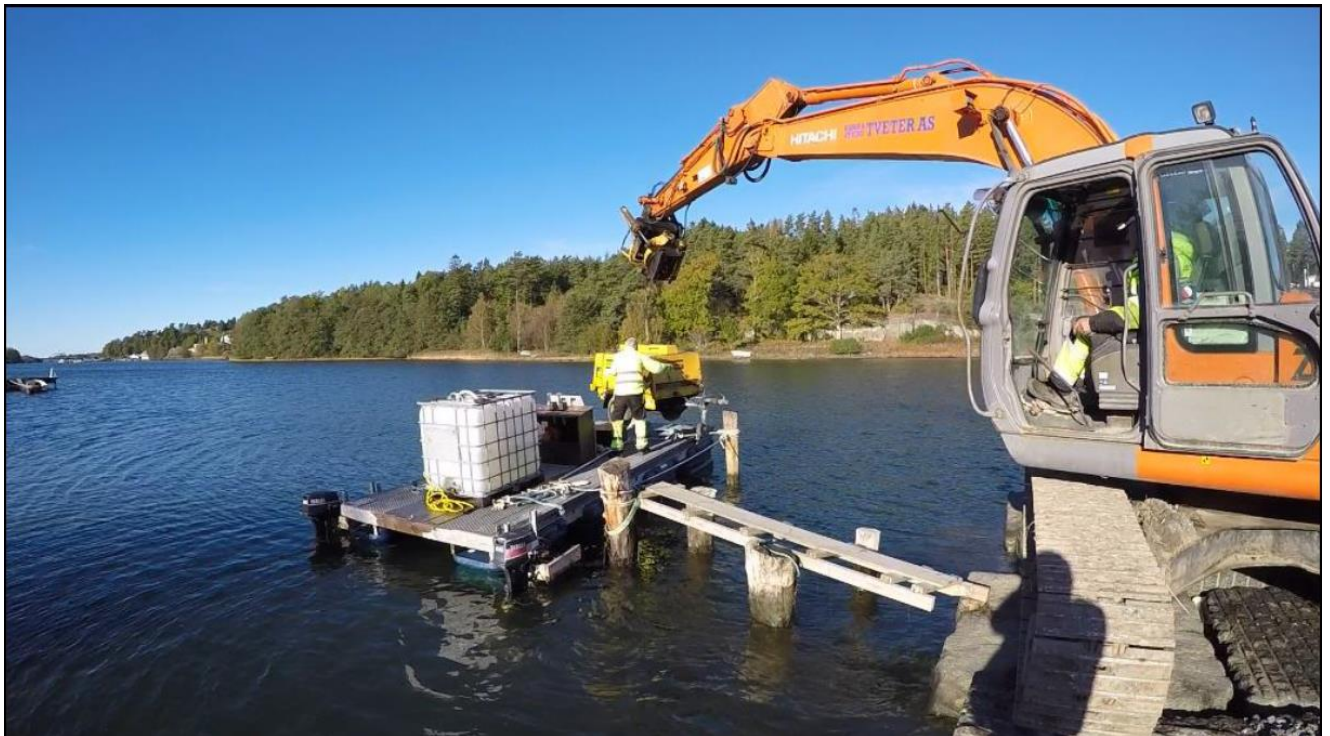
Bilde 1: Forsøk med revitalisering av bunnsedimenter har vært at av Prosjektets mange satsningsområder

- Det er fortsatt med luftinjisering ned i sedimentene i forsøk på å revitalisere bunnen i forsøksområdet.

Området er nå utvidet med ca 50 x 50m mot NØ. Området blir overvåket og fortløpende vurdert tilstand på.

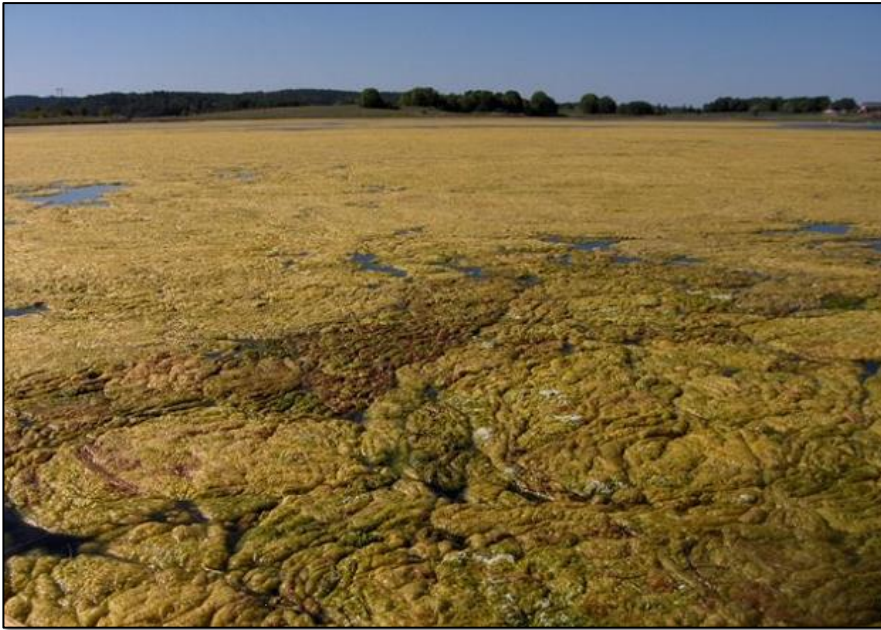
Bilde 4: I ekstreme år dekkes Varildfjorden fullstendig av Grønnalger.

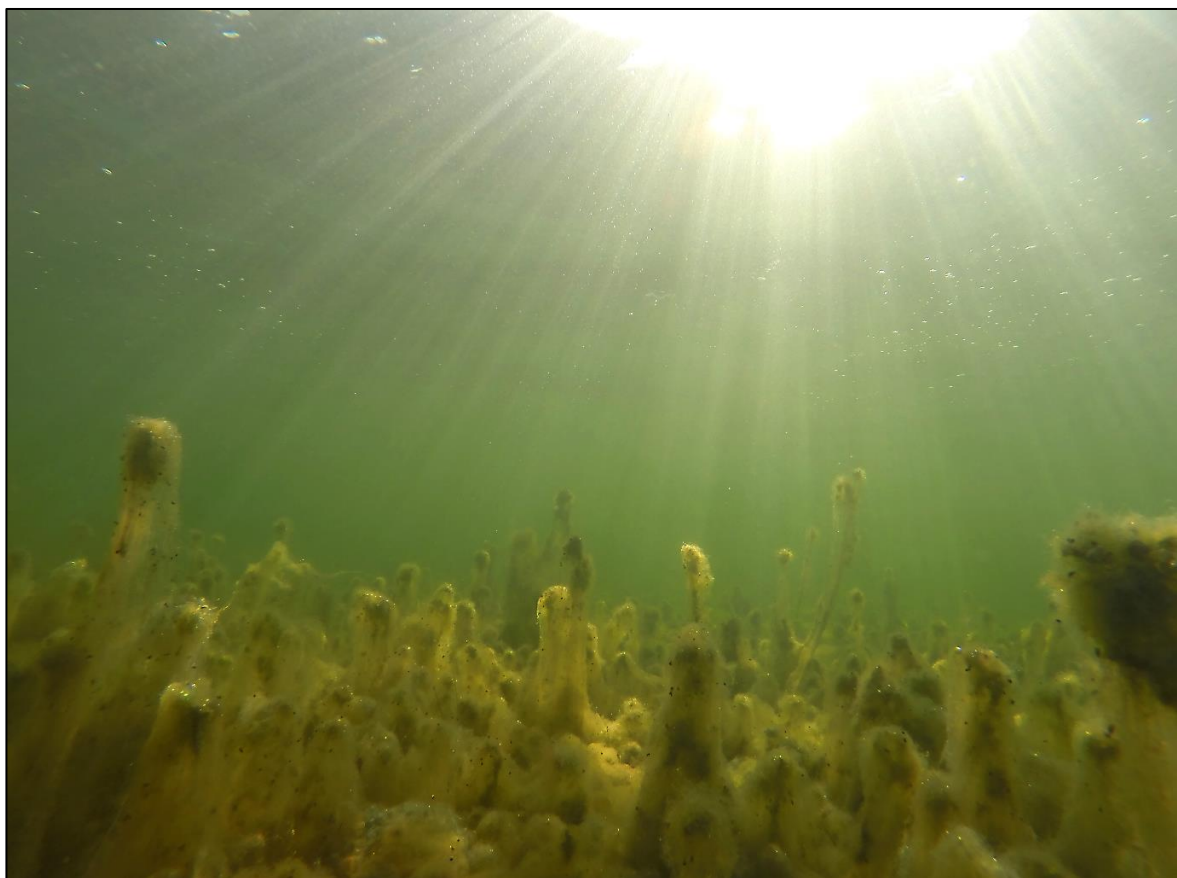
Bilde 5: Trådalg i bunnstadium, fra slutten av april.

Oppblomstring av store grønnalgeforekomster, som danner flytende grønnalgematter, truer ålegrasset gjennom å redusere lystilgang og skape dårligere vekstvilkår for ålegrasset.

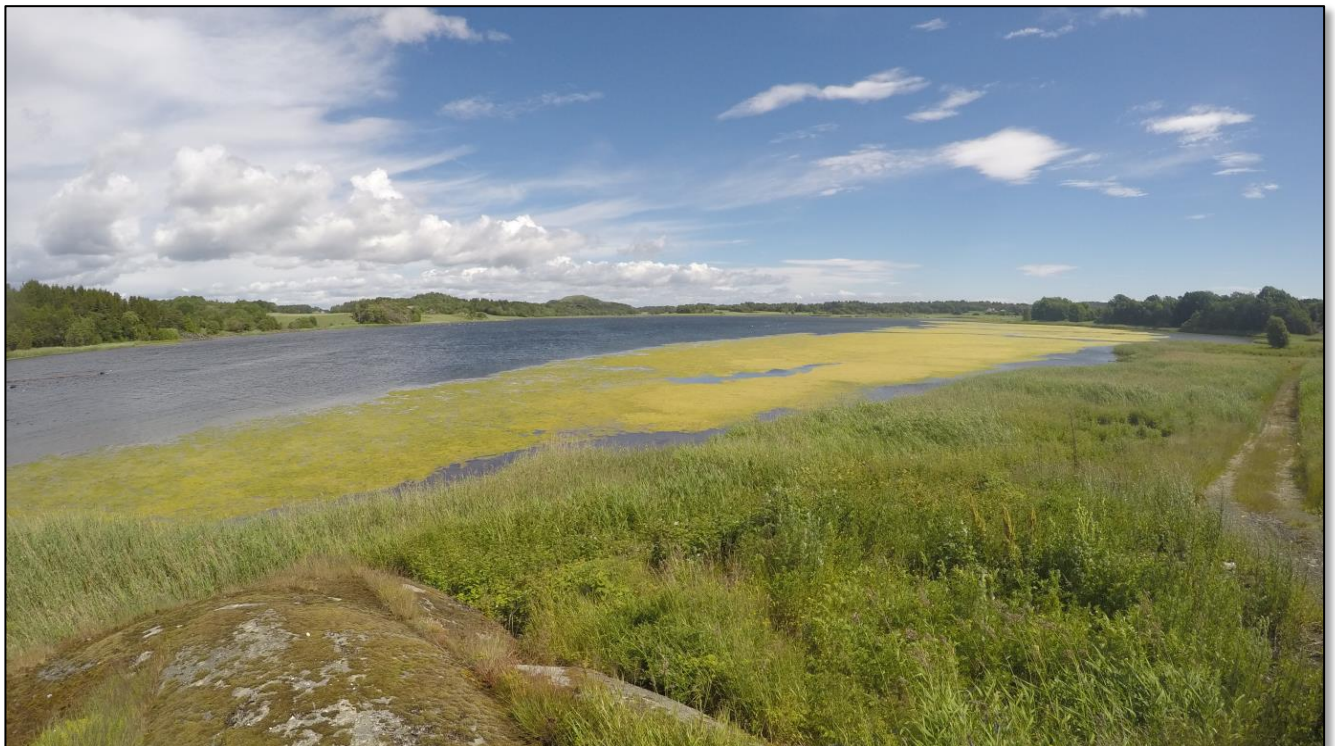
Bilde 6: Typisk situasjon for 2017, grønnalger på område utilgjengelig for opptak.

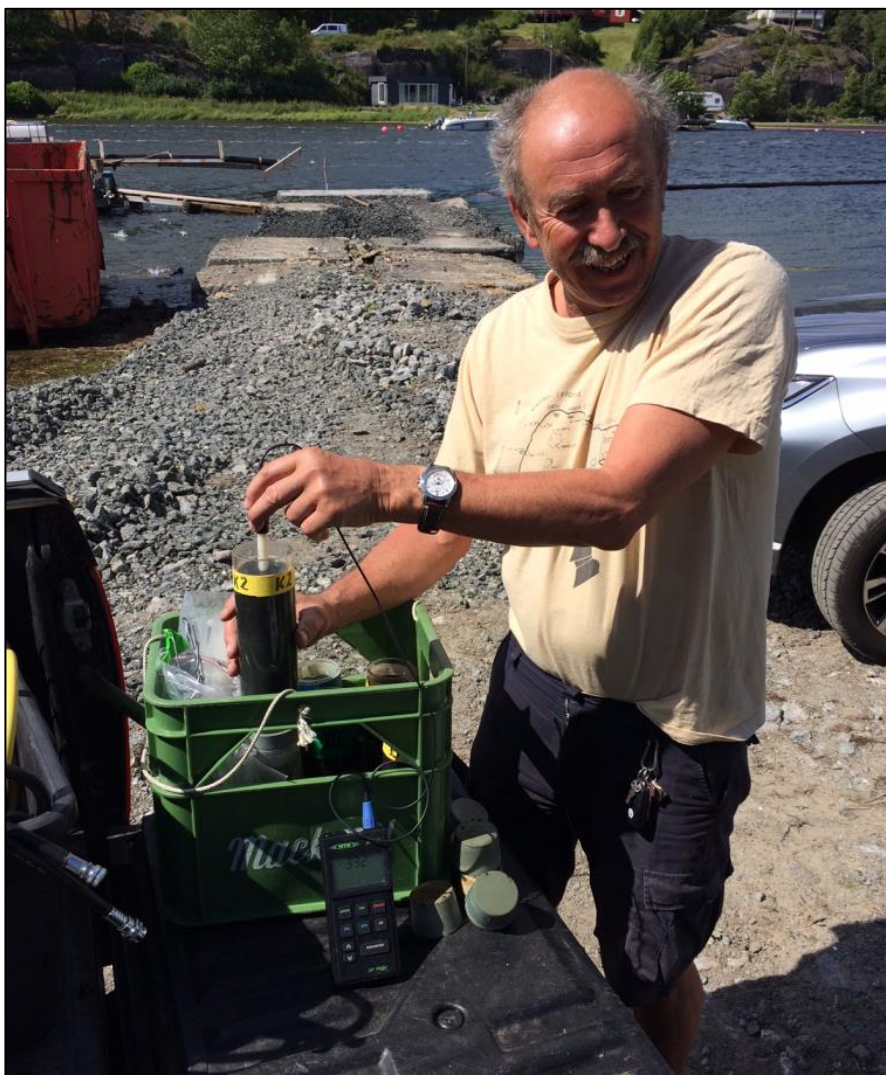
Bilde 8: Sedimentprøver analyseres direkte i felt, utført av Hartvig Christie, NIVA

Måling av OPR, red-ox.				
Dybde ned i sediment		0 cm	5 cm	10 cm
Luftet område				
Prøve 1		80	-212	-325
Prøve 2		-40	-305	-340
Prøve 3		-320	-360	-362
Luftet ny				
Prøve 1		27	-103	-160
Prøve 2		-290	-315	-322
Prøve 3		20	-90	-230
Luftet kontroll				
Prøve 1		-250	-310	-352
Prøve 2		-305	-344	-366
Prøve 3		-255	-345	-365

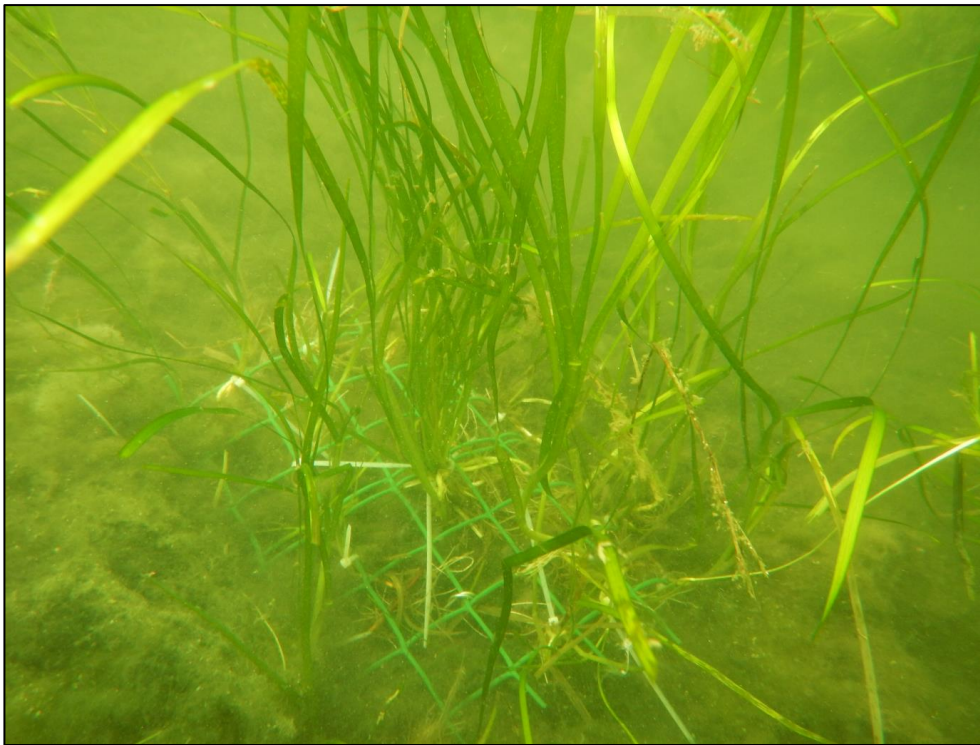
Bilde 9: Ålegrass festet til plastnett, klar til å presses ned i sedimentet. Foto Hartvig Christie, NIVA.

I 2017 ble det startet forsøk med å plante ut ålegrass i et luftet område helt sør i injiseringsfeltet. Det ble tatt opp ålegrass med røtter fra tilstøtende eng og stripset fast på plastnett. Dette ble så satt ut i injiseringsfeltet. Resultatet er nok noe tidlig å fastslå, men det virker som at disse utplantingene slår røtter og utvikler seg videre.

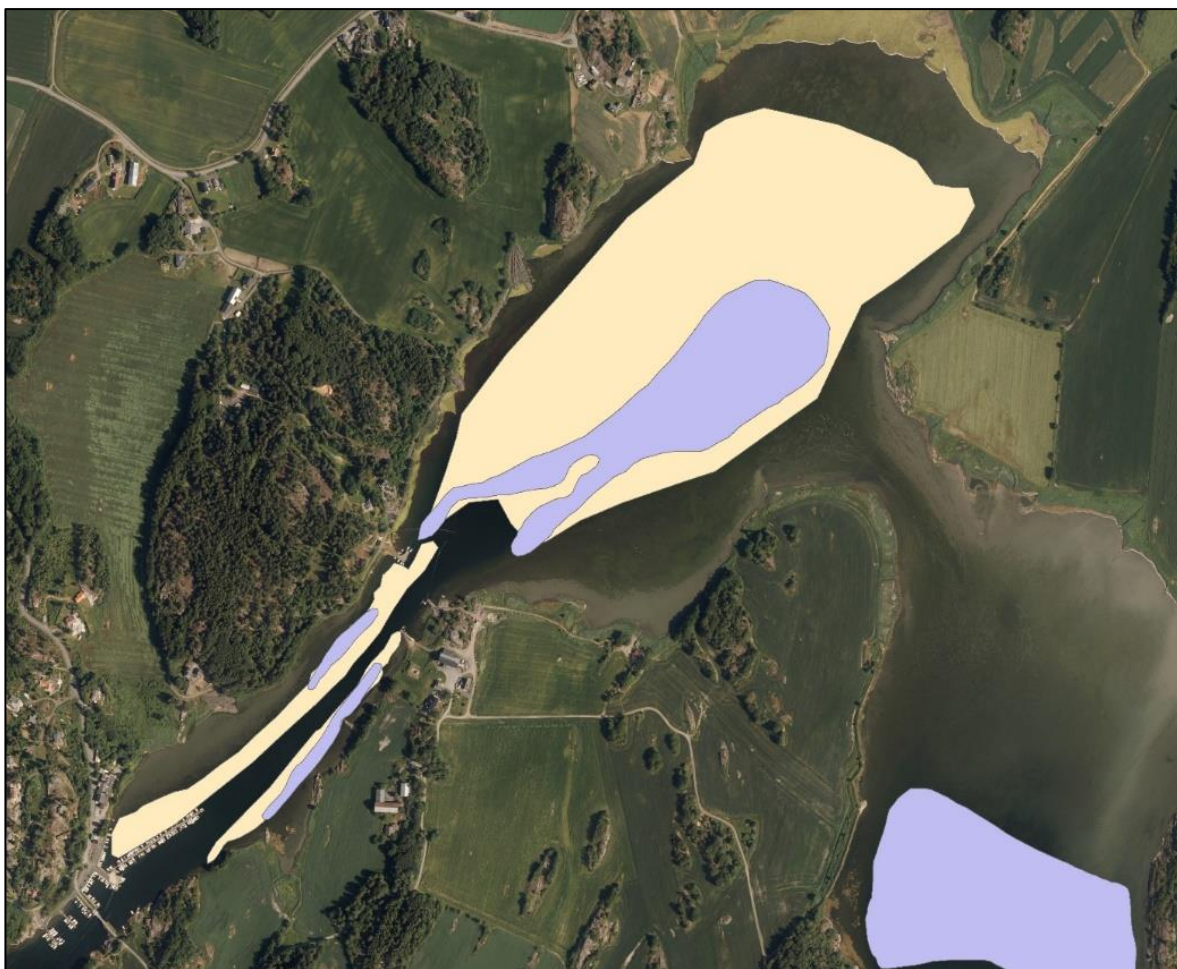
Bilde 10: Utbredelse registrert av NIVA i 2017.

Kartleggingen viser at ålegrassengen ikke er ca 75 000 m², men nærmere 300 000m². Prosjektet legger også kartlegging av utbredelse nå inn i sine rutiner for ytterligere å samle kunnskap om området. Utbredelse kartlegges fremover i intervaller på 3-5 år. Kartleggingen gjøres med spesialutstyr (slepekamera) og en må derfor hente inn spesialkompetanse på dette (NIVA).

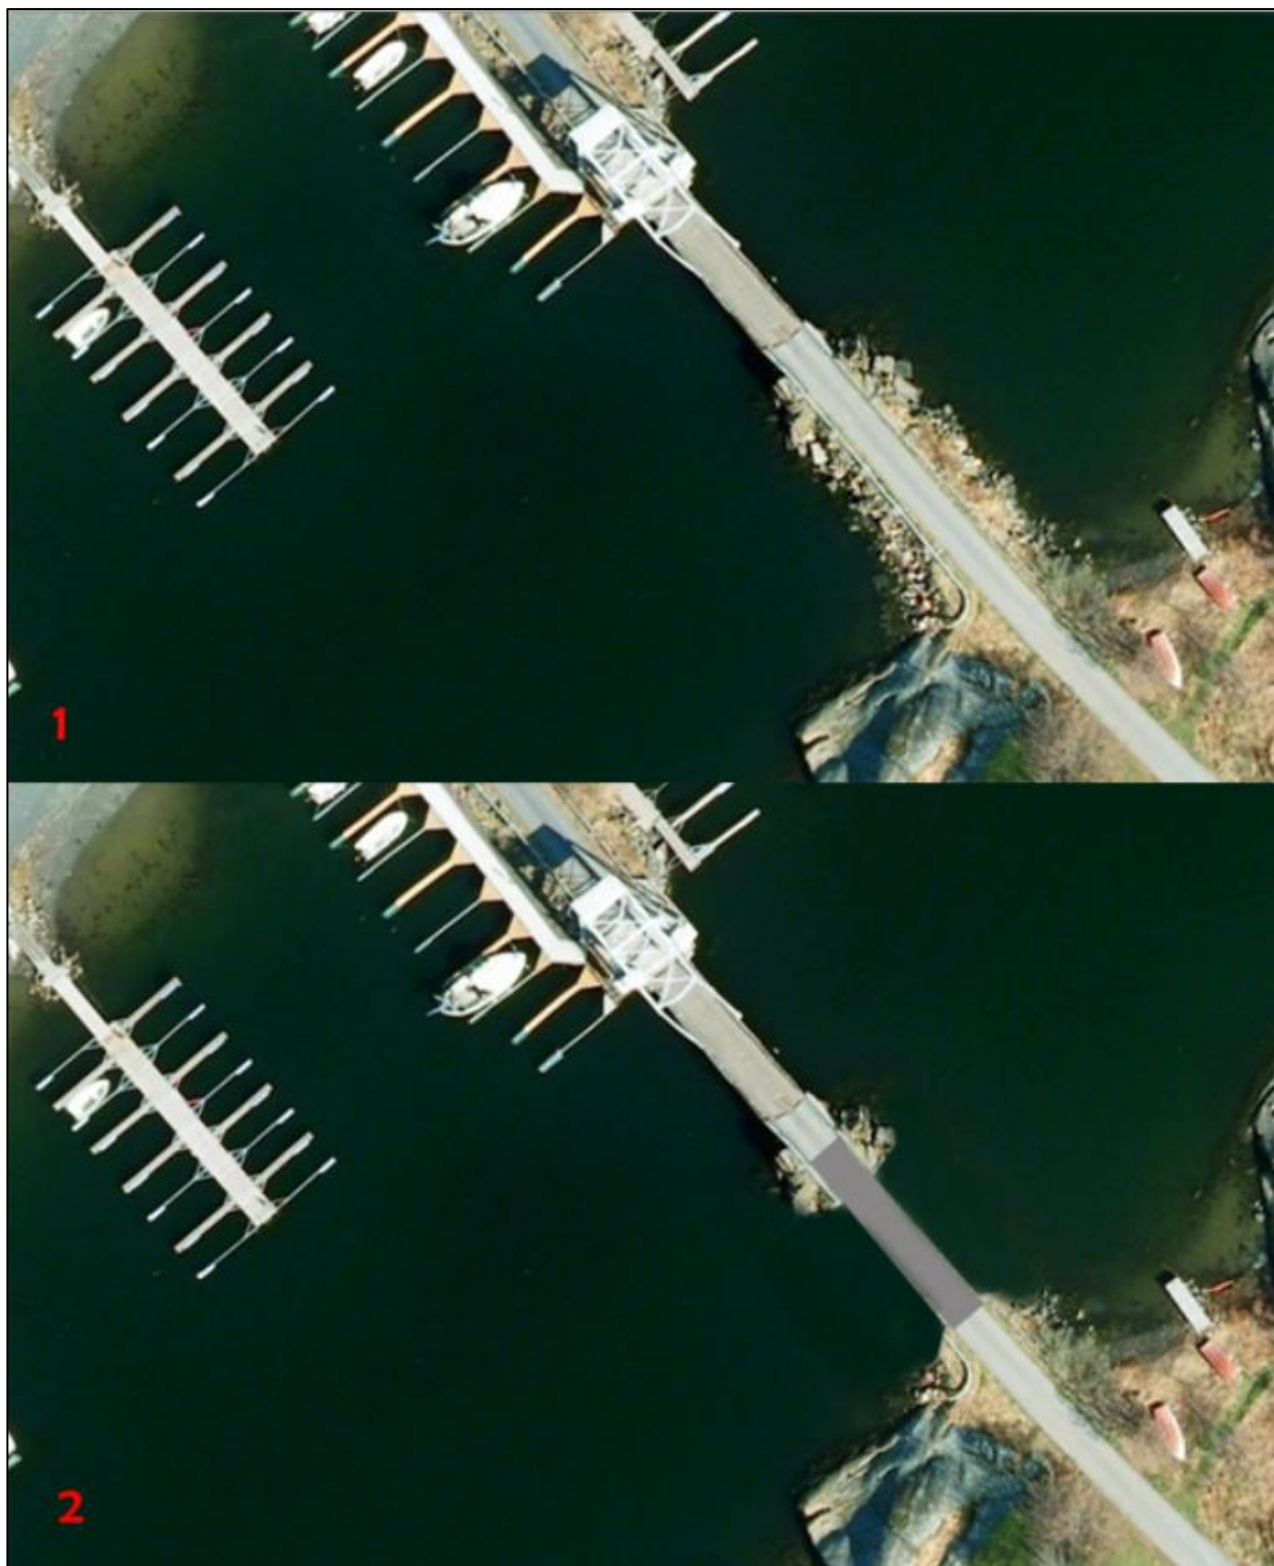
Bilde 11: Bilde 1 viser eksisterende situasjon, bilde 2 viser en mulig åpning av østre løp med bru over.

*"Simuleringene og analysene har vist at en åpning av østre brufylling til Vikerøybrua gir dårligere vannutskiftning enn dagens situasjon med innsnevring av Vikerøysund ved Vikerøybrua. Videre har modellsimuleringene vist at **det mest fordelaktige scenario for best mulig vannutskiftning er å benytte en tidevannsport som er lukket på innstrømmende tidevann, og åpen på utstrømmende tidevann**."*

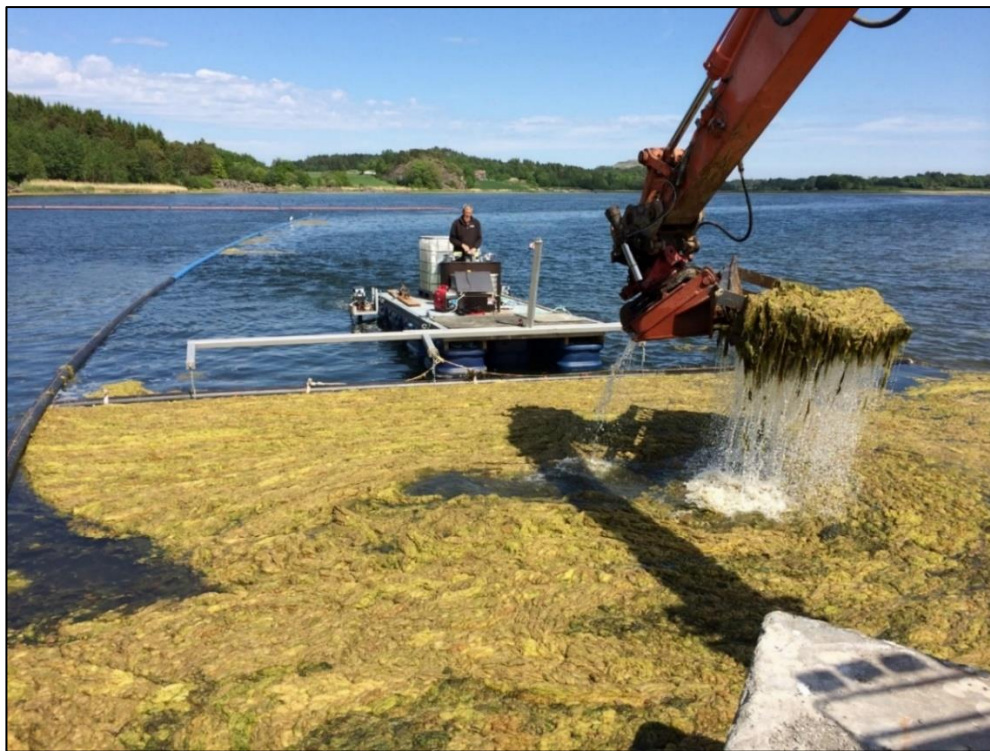
Bilde 12: Opptak av grønnalger, sommeren 2014

Prosjektet utviklet i 2014 farkosten, «SLIKKEN», som benyttes til å skyve matter av grønnalger bort til et opptakssted, for så å bli tatt opp maskinelt og transportert til deponi for avrenning av sjøvann. Algemassen har så blitt benyttet som vekstfremmende tiltak på jorder på Vikerøya med godt resultat.

«SLIKKEN» tok i 2017 tok opp 167 tonn grønnalger og totalt over 5 år er det blitt tatt opp mer enn 2400 tonn våtvekt med grønnalger. Dette har flere positive effekter ved at det fjernes store mengder næringsalter (i størrelsesorden godt over 2 tonn nitrogen og over 300 kg fosfor) og at det fjernes store mengder plantemateriale som ellers ville ført til forråtnelse, oksygenvinn, H₂S og nedslamming av bunnen. Slike opptak medfører at næringsalter blir tatt ut av kretsløpet og at behovet for å tilføre nye næringsalter i jordbruket reduseres.

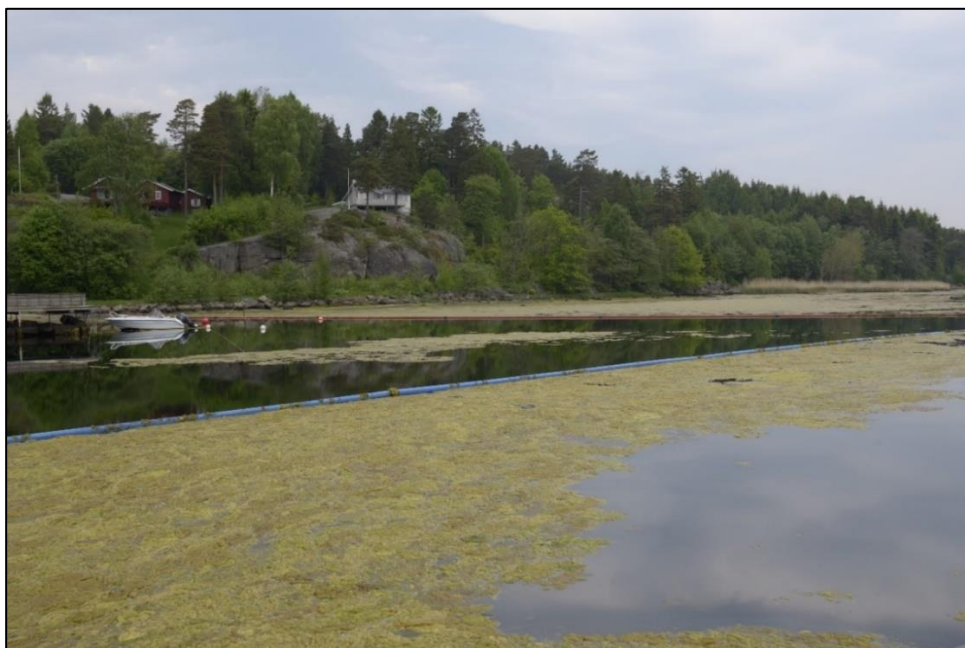
Bilde 13: Lensefeller ved opptaksstedet.

Det er satt ut et system med lensefeller som sørger for at grønnalgemattene naturlig ledes mot opptaksstedet.

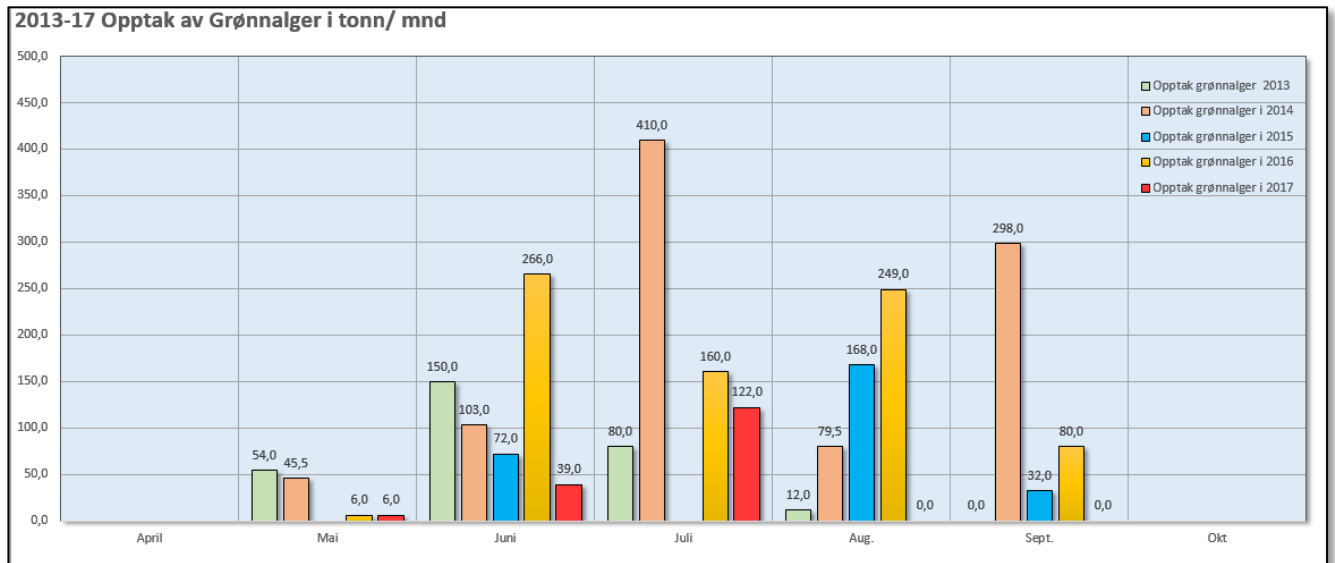
Figur 11: Opptak av grønnsalger, pr mnd. for 2013 - 2017. (IVIV).

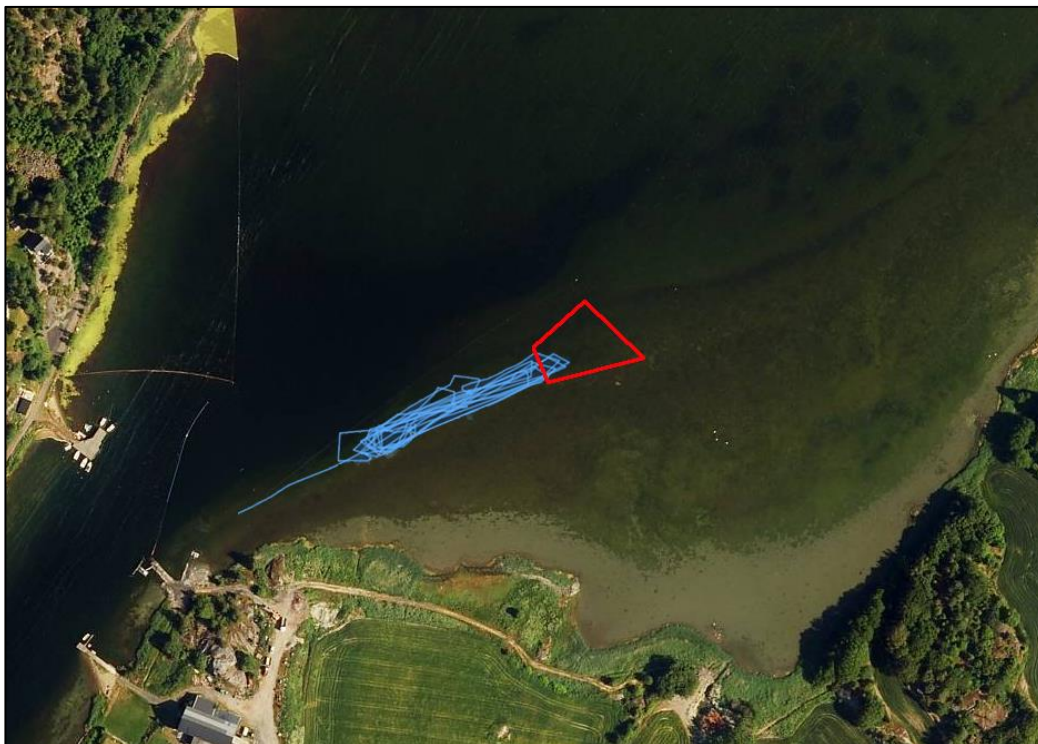
Bilde 14: GPS spor fra injisering i 2016, markert med rødt området som ble utvidet i 2017.

03.10.16 ble forsøket iverksatt, med kompressor montert på «SLIKKEN» og sleden hengt på slep. Arbeidet gikk enklere enn forventet og i løpet av et par timer med utprøving hadde man bearbeidet et område på ca 3 mål med ca 20 overfarer.

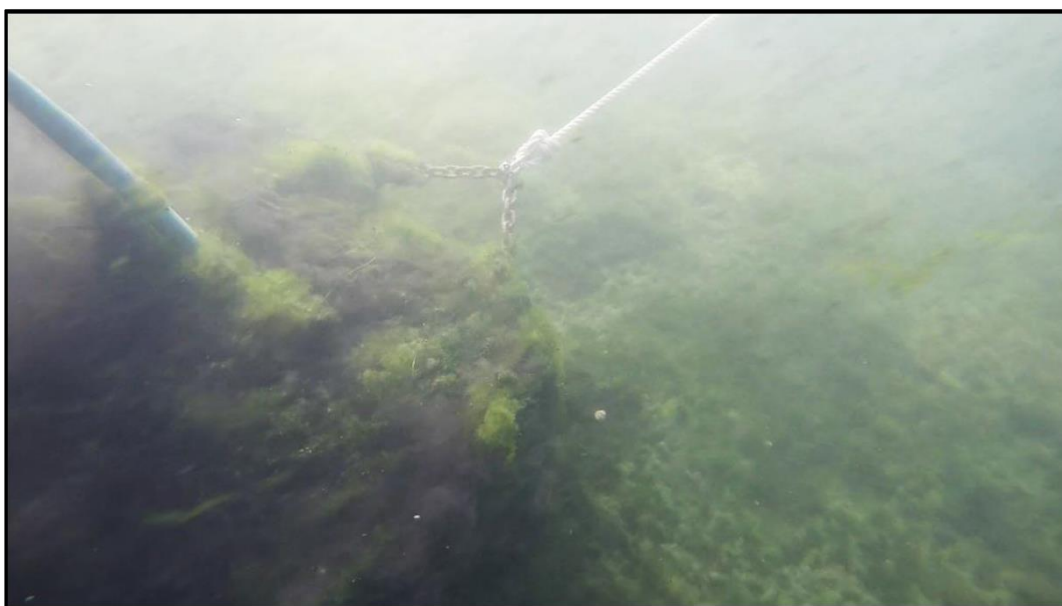
Bilde 15: Trekking av injiseringslede over bunnen, luft ikke påsatt.
