# Prosjekt Indre Viksfjord

## Indre Viksfjord Vel

**SØKNAD OM TILSKUDD TIL TILTAK I INDRE VIKSFJORD OG  
VARILDFJORDEN FOR 2018.  
VIDEREFØRING AV PROSJEKTET SOM STARTET OPP I 2012.**

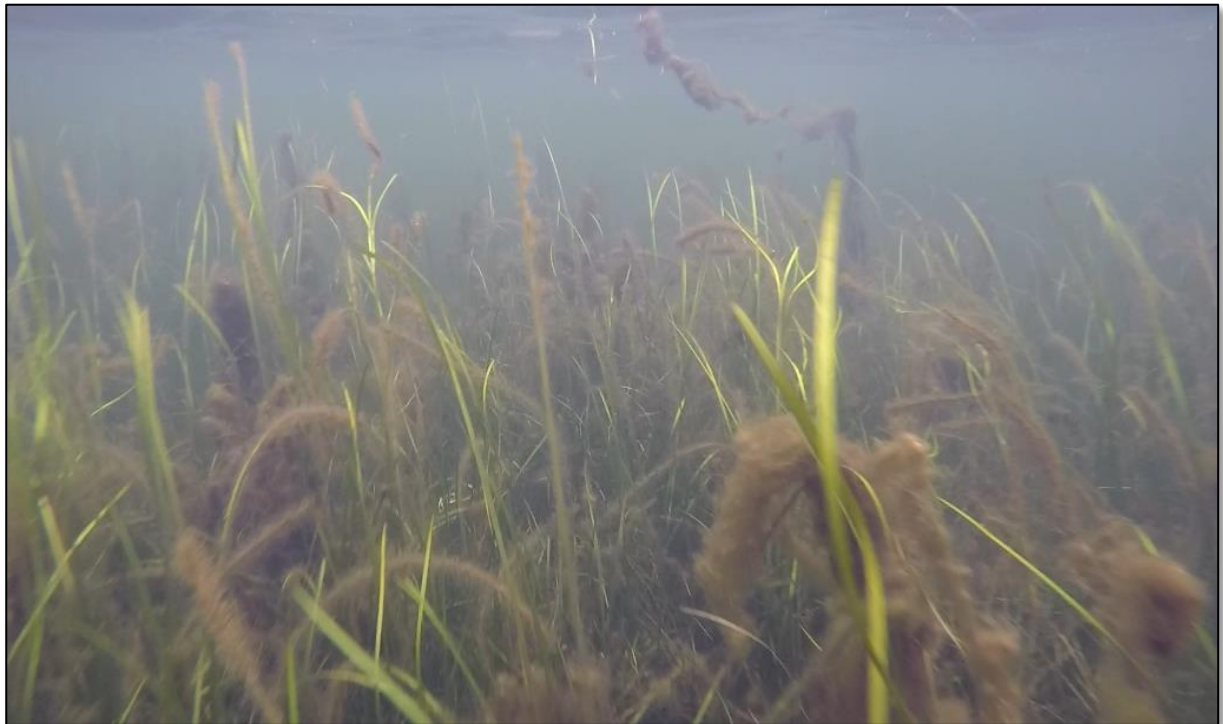
*Bilde 1 Ålegrass med begroingsalger fra en av observasjonspostene.*

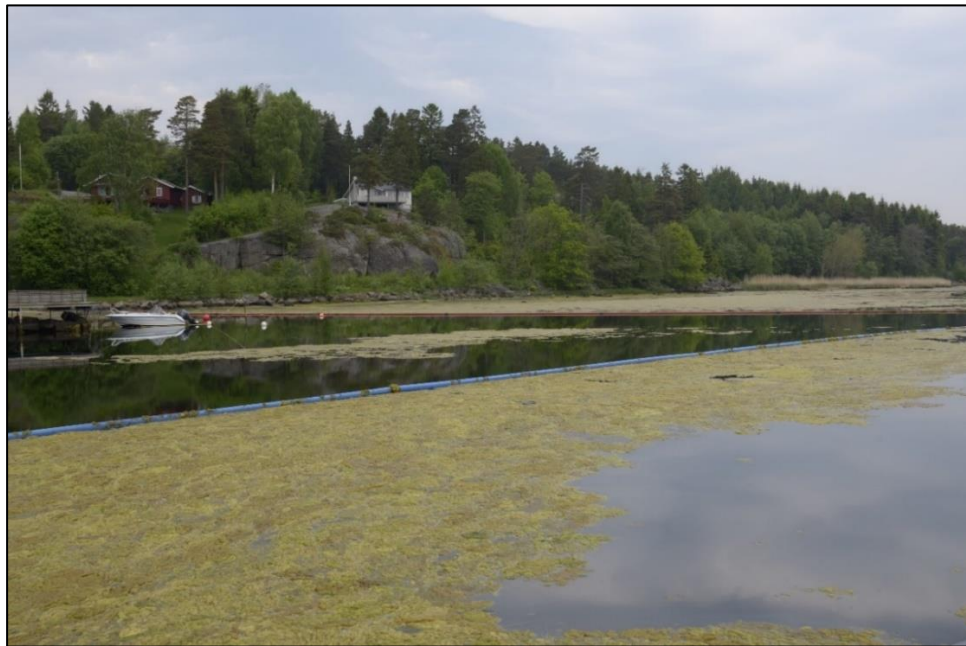
Bilde 2: Lensefeller ved opptaksstedet.

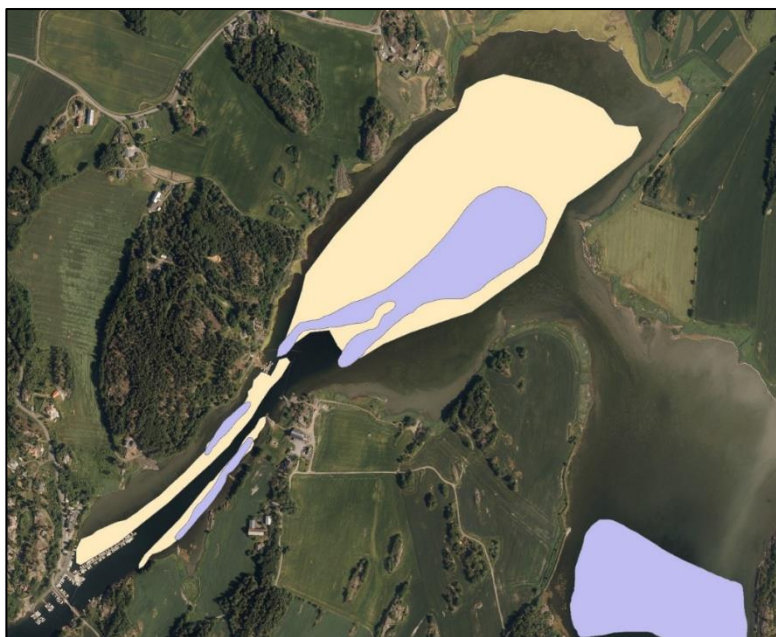
Bilde 5: Utbredelse registrert av NIVA i 2017.

Kartleggingen viser at ålegrassengen ikke er ca 75 000 m<sup>2</sup>, men nærmere 300 000m<sup>2</sup>. Prosjektet legger også kartlegging av utbredelse nå inn i sine rutiner for ytterligere å samle kunnskap om området. Utbredelse kartlegges fremover i intervaller på 3-5 år. Kartleggingen gjøres med spesialutstyr (slepekamera) og Prosjektet må derfor hente inn spesialkompetanse på dette (NIVA). Dette vil være et viktig arbeid fremover for å kunne vurdere de forskjellige tiltakene og effekten av disse.

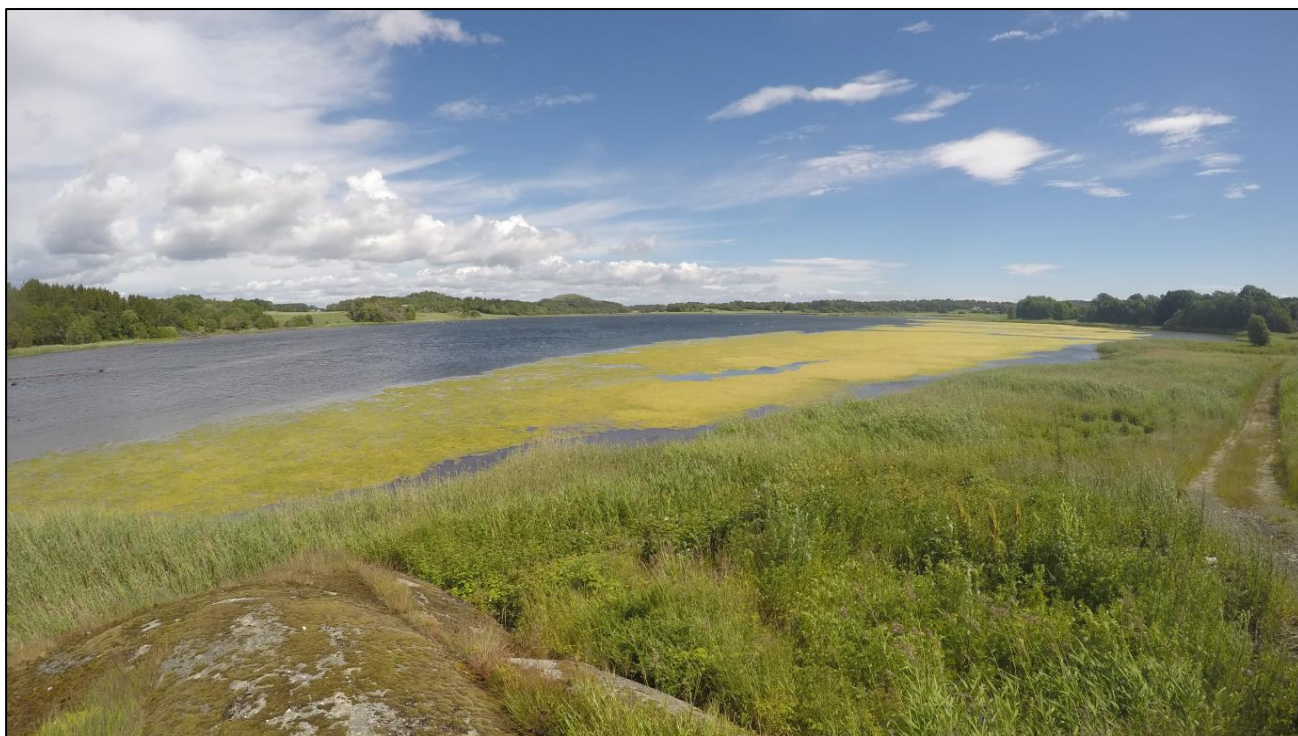
Bilde 6: Typisk situasjon fra 2017, algeteppet ligger langs land mot Vikerøya der det er for grunt til å skyve det fram til opptaksstedet.

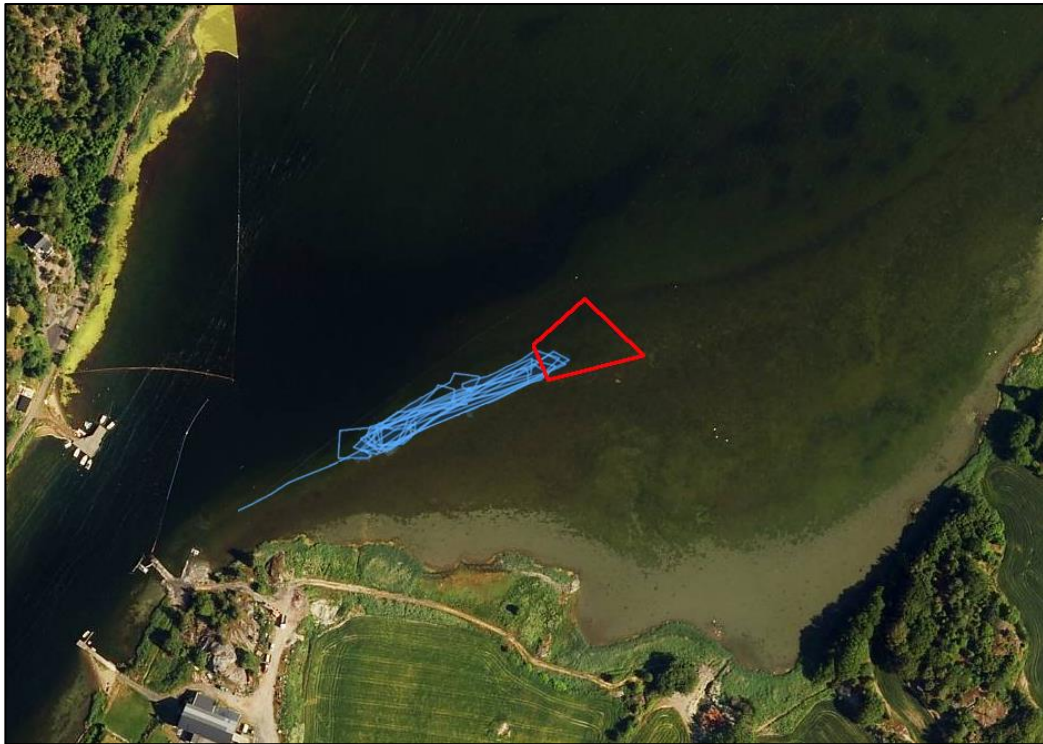
Bilde 7: GPS spor fra injisering i 2016, markert med rødt området som ble utvidet i 2017.

I oktober 2016 ble et område på omlag 3 mål bearbeidet med ca 20 overfarter. I 2017 har dette området igjen blitt reinjisert og utvidet mot nordøst med ca 50x50m. I 2018 planlegges igjen å bearbeide dette området og om mulig videre utvide dette nordøstover.

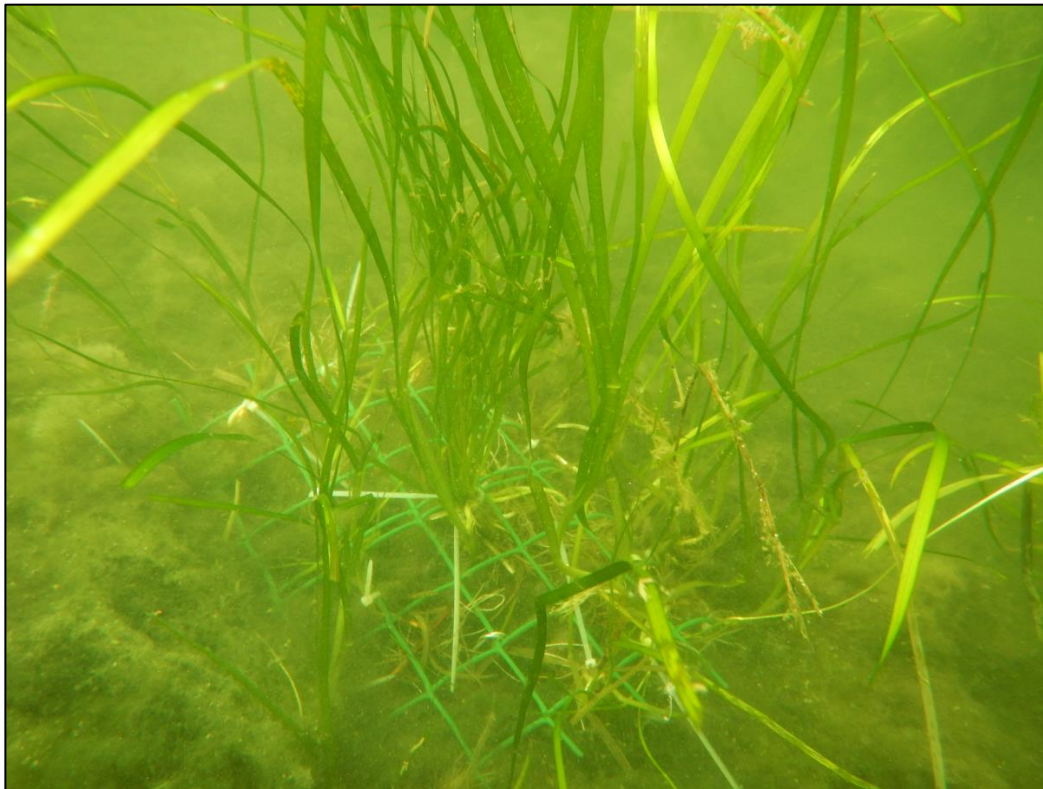
Bilde 8: Utplantet ålegrass. Foto H. Christie, NIVA.

I sydenden av dette området har det blitt gjort forsøk på utplantning av ålegrass. Dette arbeidet vil fortsettes og utvides i 2018, i samarbeid med NIVA.

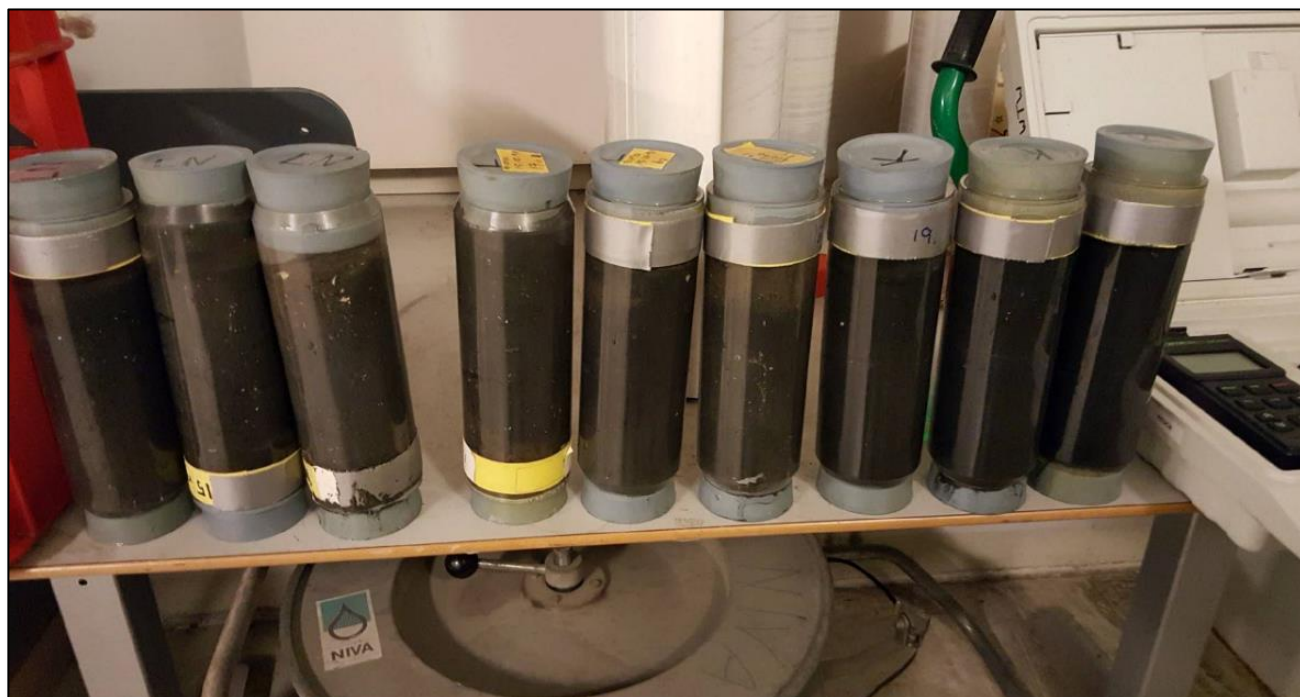
Bilde 9: Sedimentprøver fra luftet og kontrollområde. 3 prøver til venstre er førstegangsluftet område, 3 i midt er luftet flere ganger mens 3 til høyre er kontroll/ uluftet. En ser tydelig at luftet område får lysere farge som tilsier bedret kvalitet.

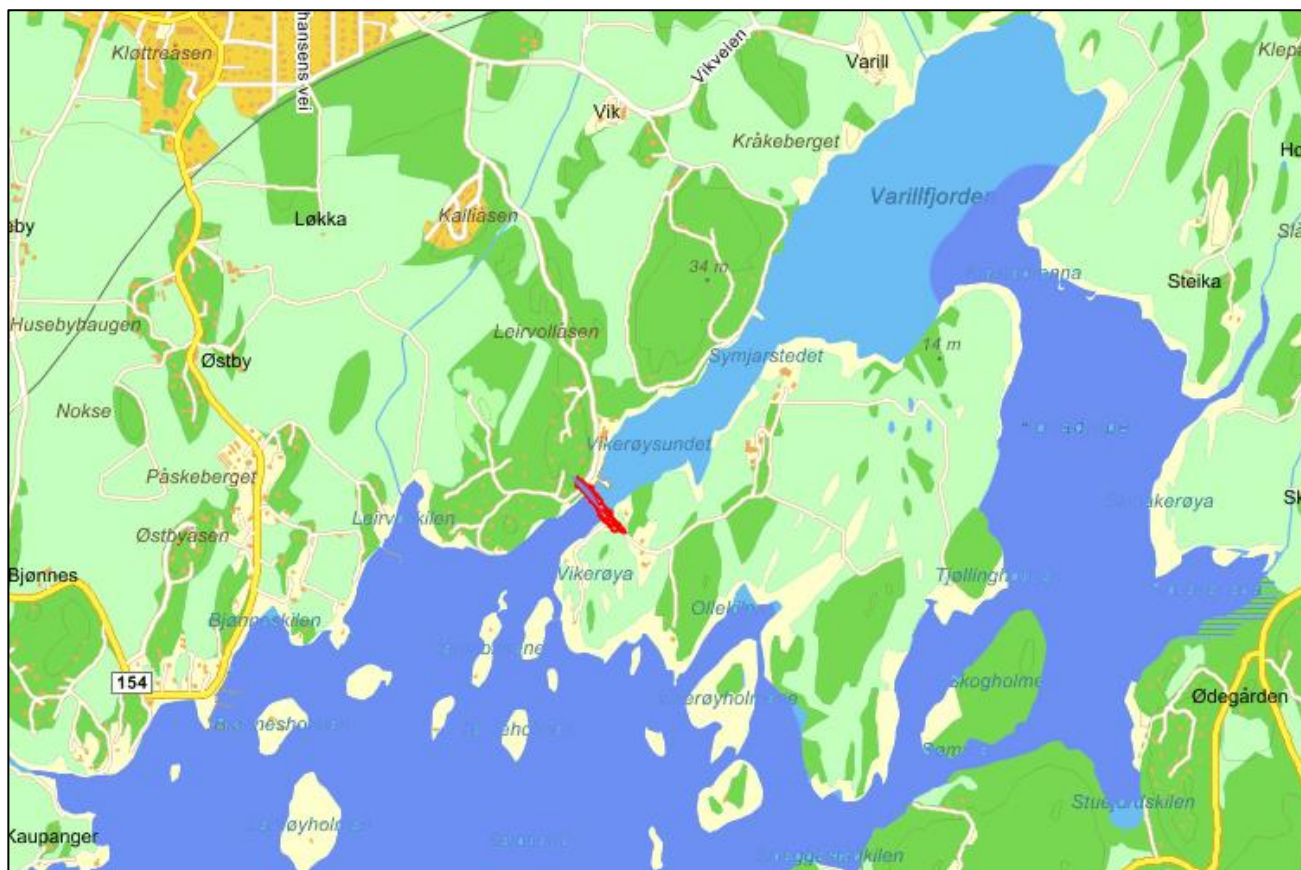
Figur 9: Tidevannet tvinges til å ta veien over Kolladjupet og inn Klåstadrenna.

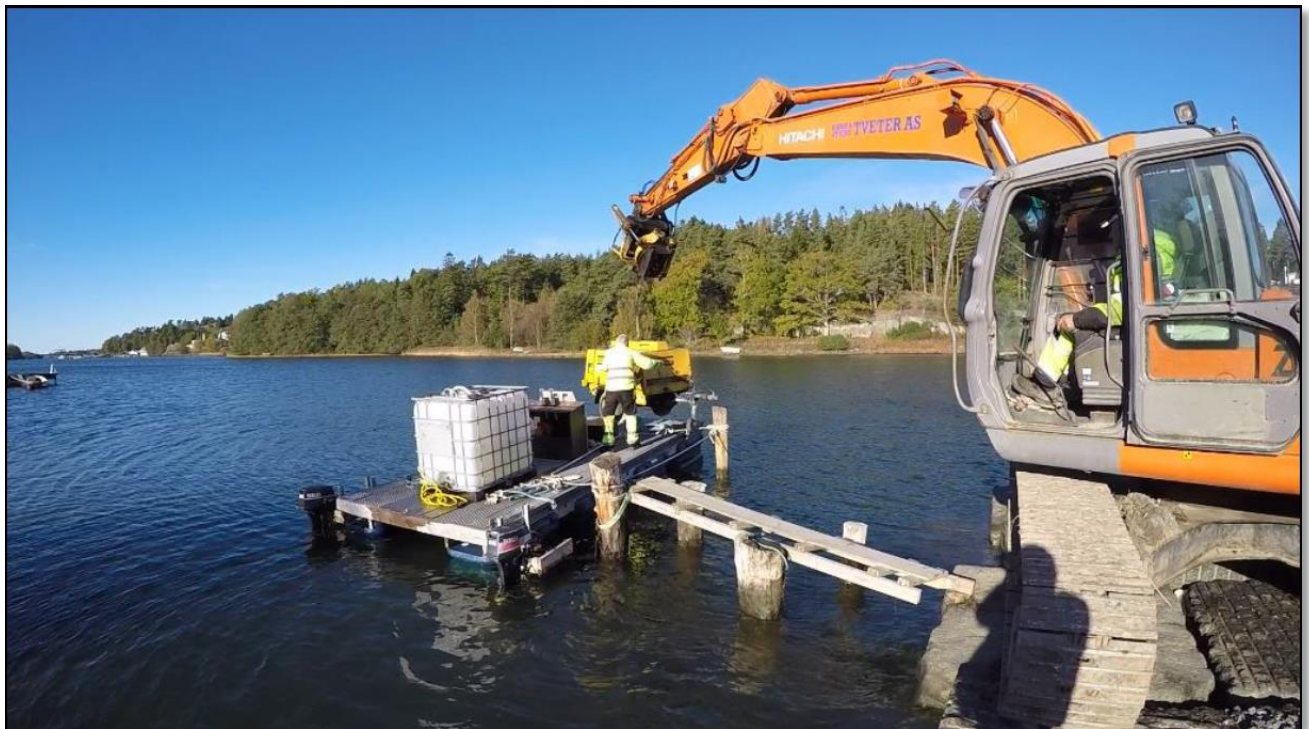
Bilde 10: Klargjøring av kompressor ombord på SLIKKEN, før luntinjisering.
