Prosjekt: Indre Viksfjord		Rapport nr: 1 - 2018	
Måned rapport	Pronr: 13091	År: 2018	Måned: Mai - juni
		Dato 29.06.18	
Prosjektansvarlige: Gustav E. Piene Ivar Trondsen Sten Rune Haakestad Øvrig styre: Bjørn Tveter Jan Erik Strand Kjell Skjeggerud		Styreleder/ Prosjektansvarlig Prosjektleder Kasserer / Økonomiansvarlig Styrerepresentant Styrerepresentant Styrerepresentant	GEP IT SRH BT JES KS
Andre involverte Norsk Institutt for Vannforskning Fylkesmannen i Vestfold Entreprenør BØT Akvaplan-niva SINTEF Erik Johan Blomdal Arne Gustav Nilsson Hartvig Christie Thor Olav Tveter Grim Eidnes Øyvind Leikvin Petter Skrikerud Karina Bakkeløkken Hjelmervik		Fylkesmannen i Vestfold Utleier "SLIKKEN"/ designer NIVA BØT SINTEF Akvaplan-niva Semar AS Høgskolen Sørøst-Norge	NIVA FMVE BØT APN SINTEF EJB AGN HC TOT GE ØL PS KBH
Sammendrag: Perioden omfatter opptak, prosjektoppfølgning, feltarbeid, planlegging, rapportering og dialog med myndigheter, media og leverandører.

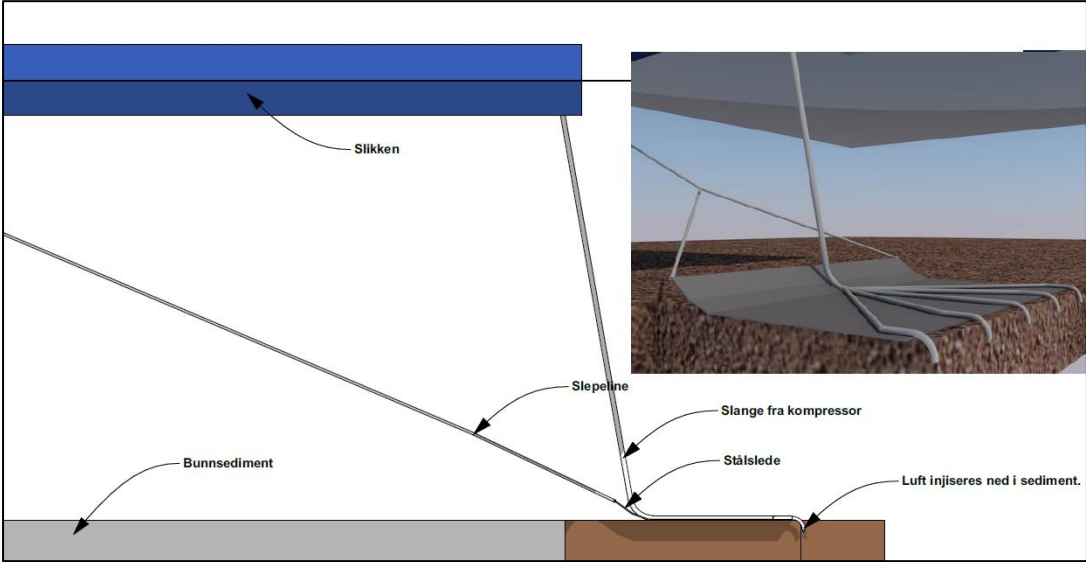
IT/HC
01.05	Kontrakter/ avtaler	
01.06	SHA arbeider - SHA er ivaretatt ifm arbeidene.	
01.07	Økonomi - Økonomirapportering følges opp med rapport fra SRH	IT/SR
01.08	<p>Tekniske avklaringer</p> <p>Opptager. SLIKKEN er nå klargjort for sesongen og klar til drift.</p> <p>Luftinjisering 30.09.16 Oksygeninjisering i sediment. Da ejektorforsøkene viste seg være svært arbeidskrevende er det startet forsøk med luftinjisering. Luft fra en kompressor føres ned i disse luftrørene og injiseres 20cm ned i sedimentet via tynne rør (12-15mm), dette oksygenerer og "løser" opp det øverste døde sedimentlaget.</p>

Bilde 1: Illustrasjon av injiseringsslede

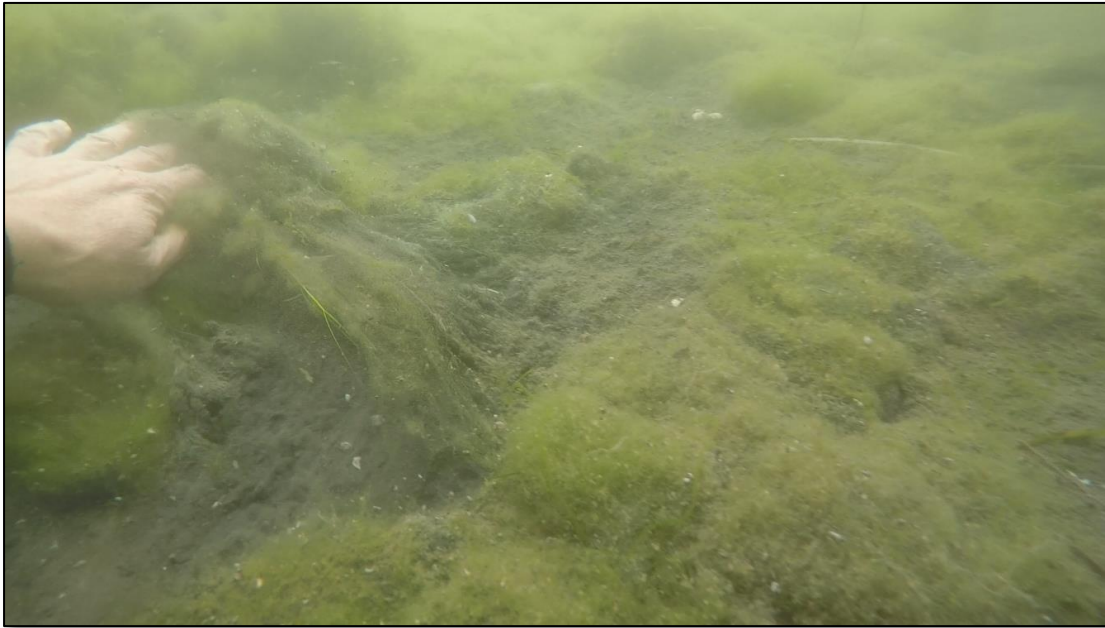
Bilde 3: 27.06.18, mye matter med slikk bunnen.

Det injiserte området ble på nytt inspisert. Det kunne ikke ses spor etter tidligere utplantet ålegrass, men dette området var det også dekket med tepper av grønnalger. Det ble plantet en ny stor tue med ålegrass rett ved festet til markeringen av syddelen av injiseringsområdet.

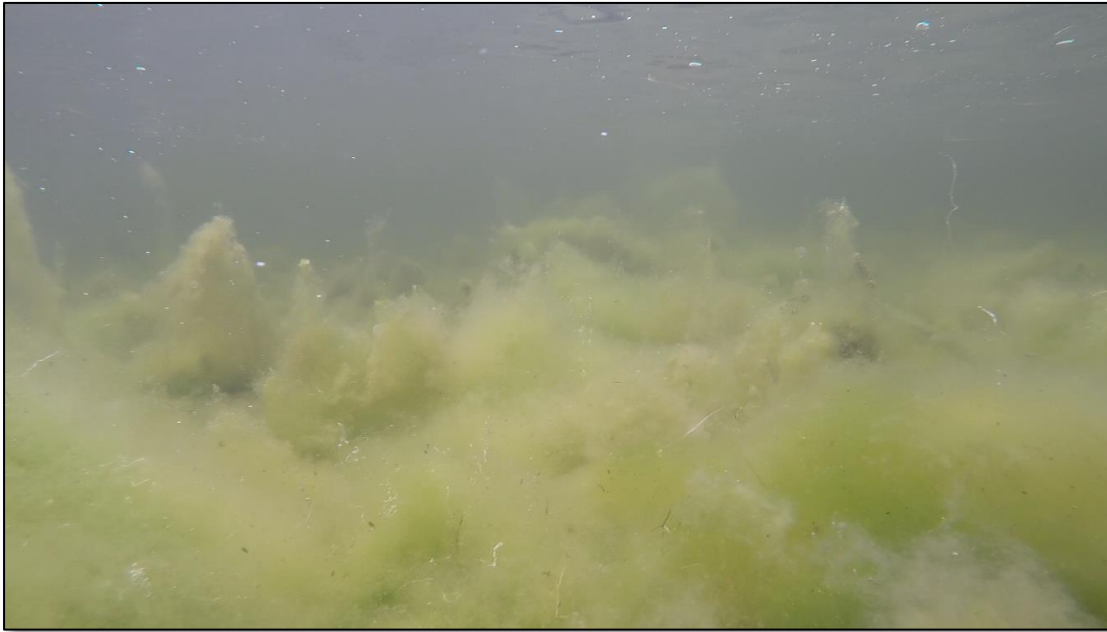
Bilde 6: På posisjon A ble det ikke observert ålegrass. Det lå et grønnalge teppe med på ca 30cm over hele posisjonen. Mindre forekomst av havgrass.

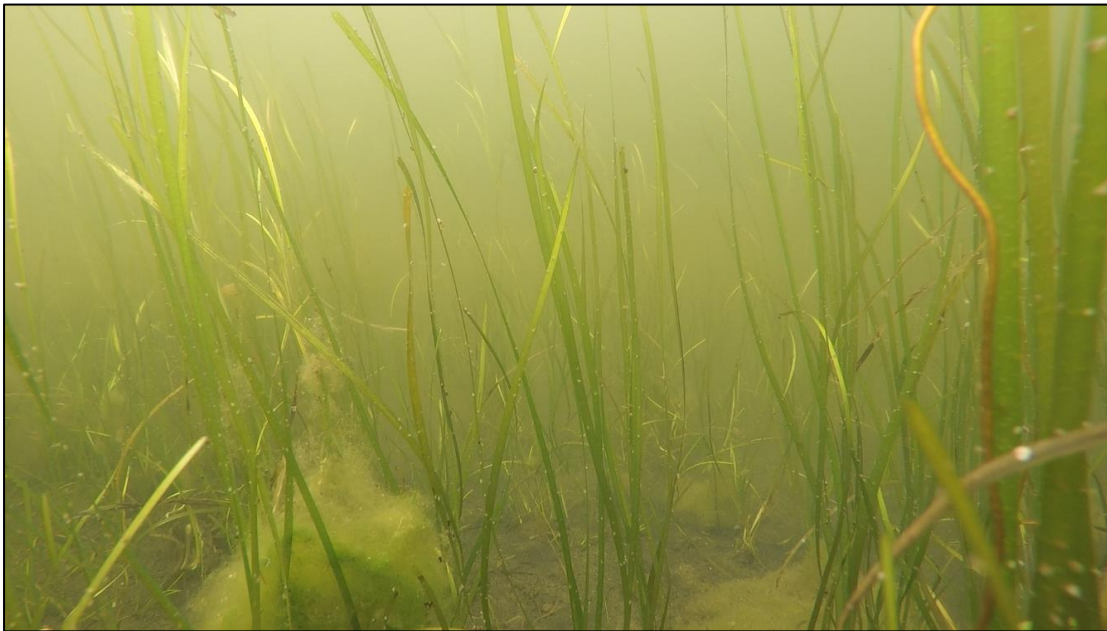
Bilde 7: Posisjon C var enda fin og høyde på godt over 1m. Lite grønnalger.

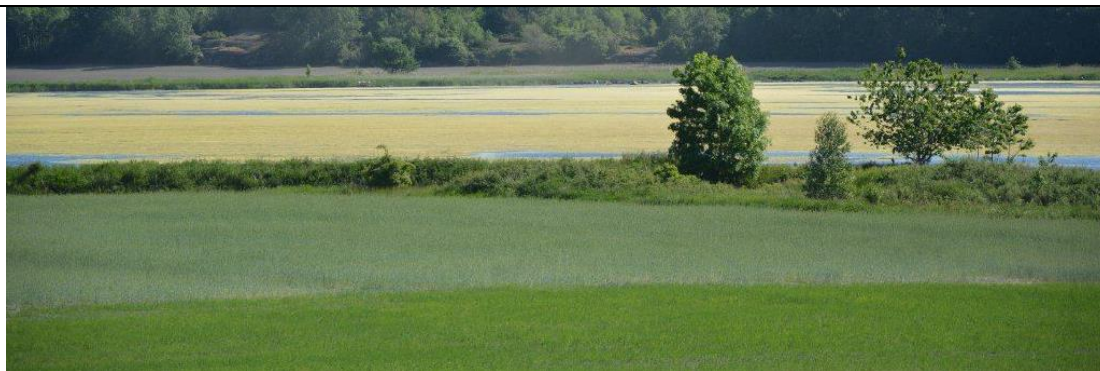
Det har også blitt observert at det har vært til tider store mengder med slikk i Kolladjupet.

Bilde 9: Bilde fra befaring med ØP som viser at slikket dekke store deler av Kolladjupet. Dette kan ikke nås.

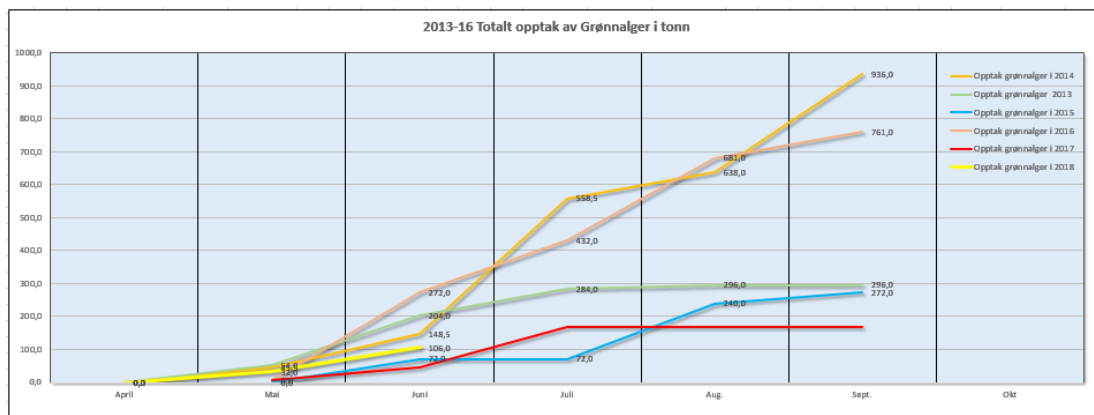
- 2013 ca **280 tonn** slikk totalt.
- 2014 ca: **936 tonn** slikk totalt.
- 2015 ca: **272 tonn** slikk totalt.
- 2016 ca: **761 tonn** slikk totalt.
- 2017 ca: **167 tonn** slikk totalt.

Bilde 10: Illustrasjonen viser opptak 2013-18, med månedsutvikling.

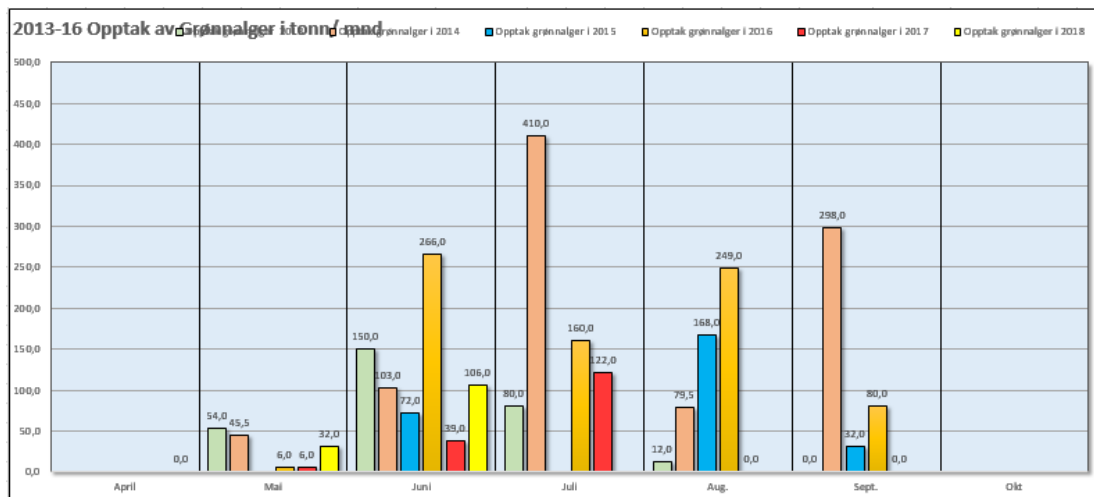
Bilde 11: Illustrasjonen viser opptak/ mnd 2013-18.

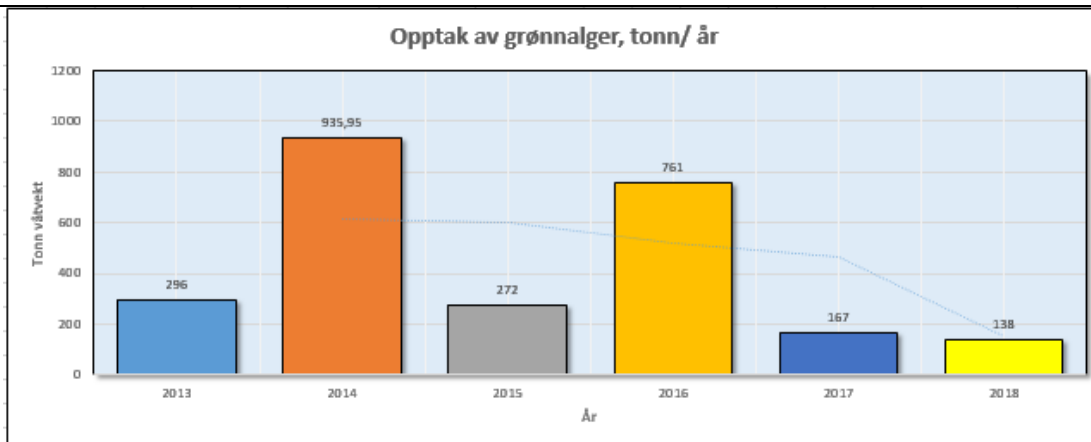
Opptaket i 2018 så langt (138t) er ikke langt unna det som ble tatt opp i hele fjor. Våren har vært varm men også mye sv vind har medført at det meste har blåst inn i reservatet.

Bilde 12: Illustrasjonen viser opptak pr år, med trendlinje, foreløpig opptak i 2018 ligger inne.
