Prosjekt: Indre Viksfjord		Rapport nr: 1 - 2017	
Måned rapport	Pror: 13091	År: 2017	Måned: Mai
		Dato 02.06.17	
Prosjektansvarlige: Gustav E. Piene Ivar Trondsen Sten Rune Haakestad Øvrig styre: Bjørn Tveter Jan Erik Strand Kjell Skjeggerud		Styreleder/ Prosjektansvarlig Prosjektleder Kasserer / Økonomiansvarlig Styrerepresentant Styrerepresentant Styrerepresentant	GEP IT SRH BT JES KS
Andre involverte Norsk Institutt for Vannforskning Fylkesmannen i Vestfold Entreprenør BØT Akvaplan-niva SINTEF Erik Johan Blomdal Arne Gustav Nilsson Hartvig Christie Thor Olav Tveter Grim Eidnes Øyvind Leikvin		Fylkesmannen i Vestfold Utleier "SLIKKEN"/ designer NIVA BØT SINTEF Akvaplan-niva	NIVA FMVE BØT APN SINTEF EJB AGN HC TOT GE ØL
Sammendrag: Perioden omfatter opptak, prosjektoppfølgning, planlegging, rapportering og dialog med myndigheter og leverandører.			
Nr			Ansv

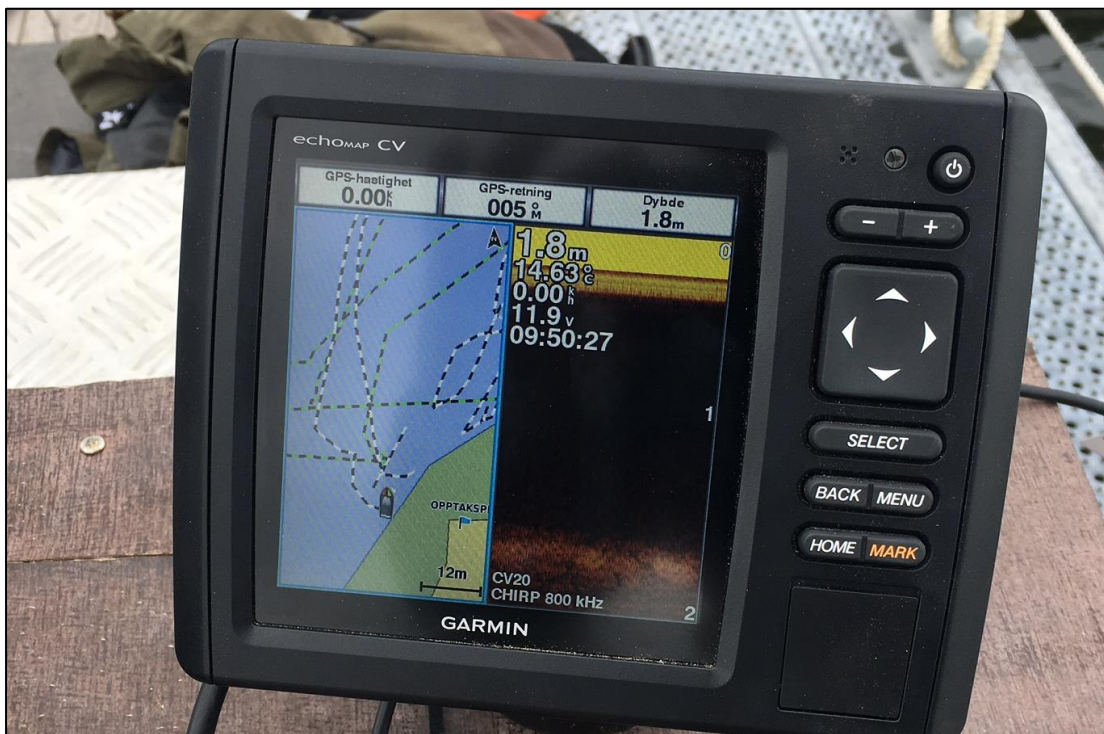
Bilde 1: GARMIN SHIRP 52 kartplotter/ ekkolodd er nå montert på SLIKKEN:

01.04	Kvalitetssikring/ dokumentasjon	IT/HC
01.05	Kontrakter/ avtaler	
01.06	SHA arbeider - SHA er ivaretatt ifm arbeidene.	
01.07	Økonomi - Økonomirapportering følges opp med rapport fra SRH	IT/SR
01.08	<p>Tekniske avklaringer Opptager. SLIKKEN er klargjort og klar til drift. Det er nå påmontert kartplotter med svinger (ekkolodd). Alle posisjoner som observeres og spor etter fjorårets injisering er programmert inn. Utstyret muliggjør observering av posisjon, dybde og bunnforhold forut. Det er mulig å se ålegrass og trådalger i ekkologg vinduet. Dette vil forenkle manøvrering og reinjisering i tidligere injiserte og nye områder.</p>

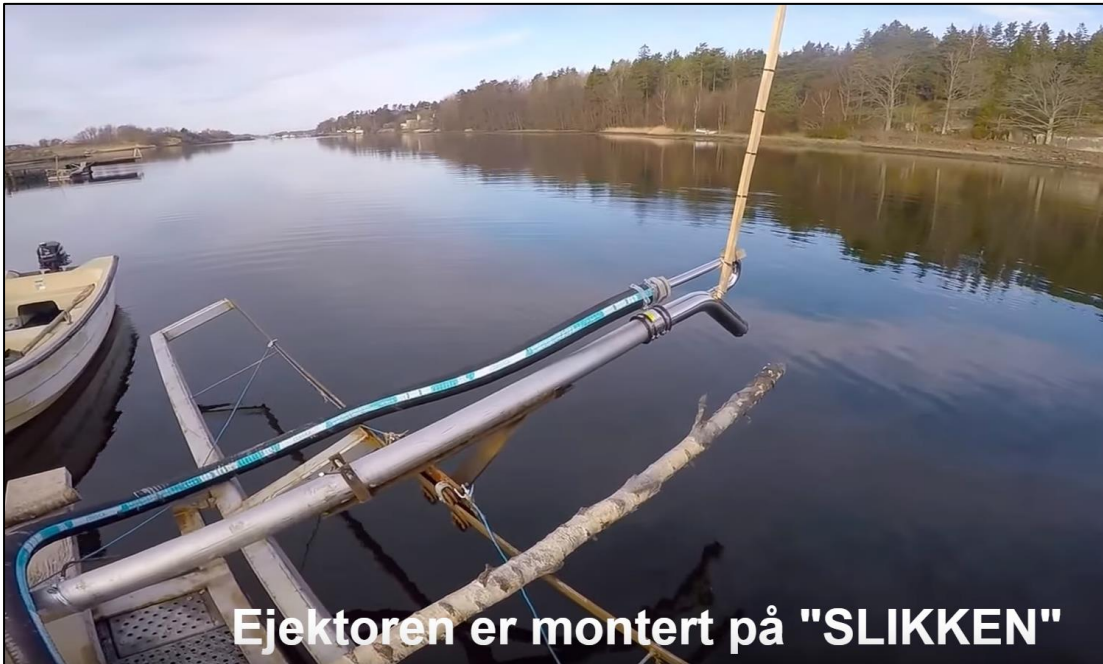
Ejektoren er montert på "SLIKKEN"

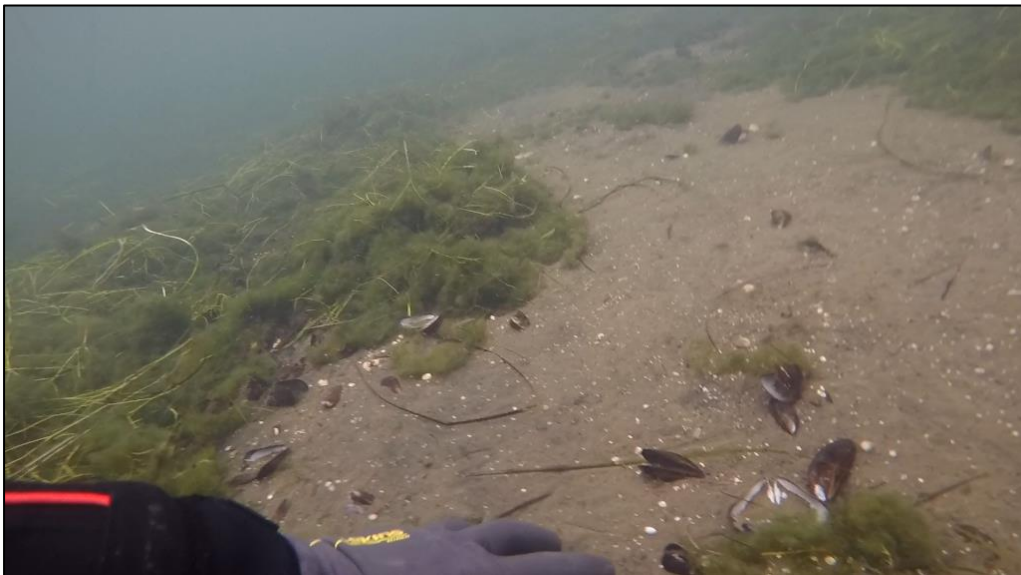
Bilde 3: Sedimentet i det behandlede området fremstår lysere sammenlignet med ubehandlet område.

Med på feltundersøkelsen var Hartvig Christie og Eli Rinde fra NIVA. Kommentarer fra NIVA etter observasjonen, står i månedsrapport for oktober 2016.

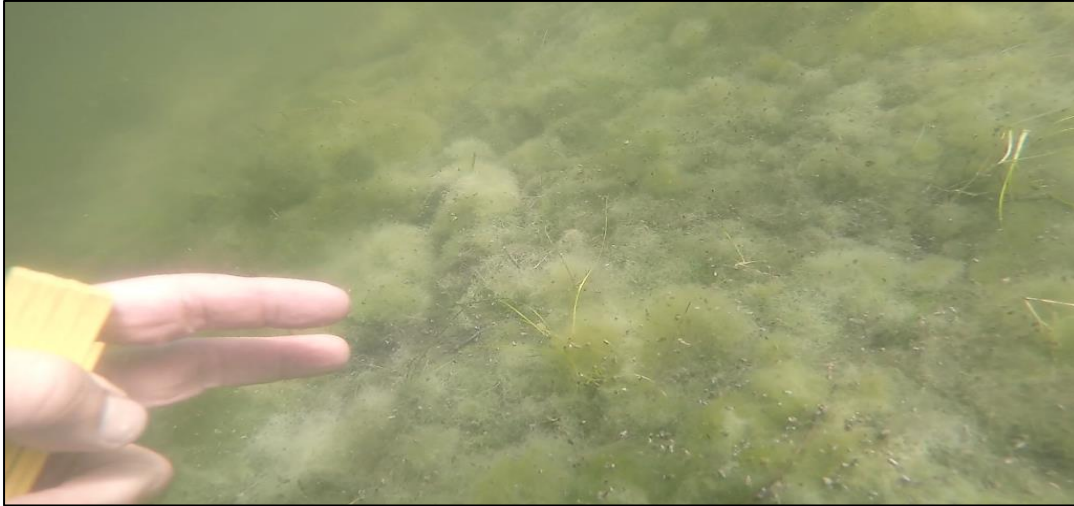
Området ble injisert med luft igjen i medio mai 2017. I forbindelse med feltdag 31.05.-01.06.17 ble området observert igjen (se tilstandsrapport). Det er nå en del nye små planter i store deler av området. Mye av disse er helt/ delvis dekket av trådalger, men også noen er godt synlig.

Bilde 4: Injiseringsområde I, små nye ålegrassplanter.

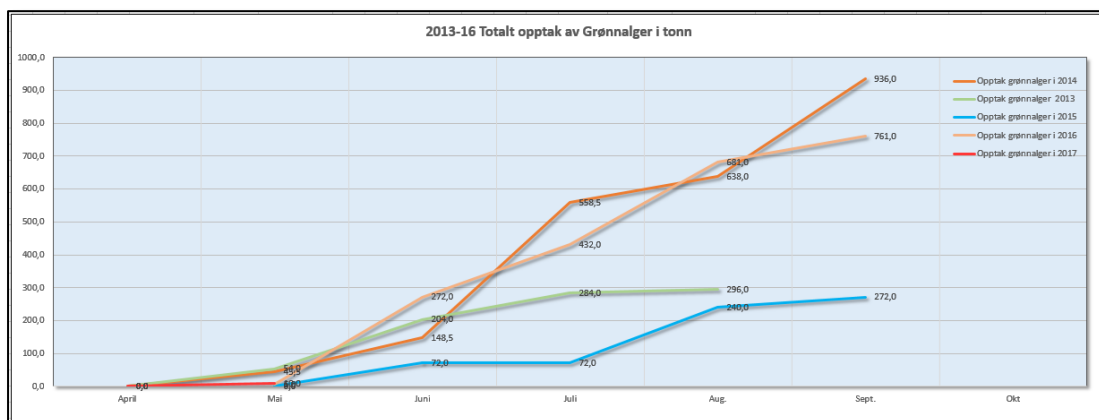
Illustrasjonen viser opptak 2013-17.

- 2013 ca **280 tonn** slikk totalt.
- 2014 ca: **936 tonn** slikk totalt.
- 2015 ca: **272 tonn** slikk totalt.
- 2016 ca: **761 tonn** slikk totalt
