Prosjekt: Indre Viksfjord			Rapport nr: 5 - 2017	
Måned rapport	Pror: 13091	År: 2017	Måned: September	Dato 06.09.17
Prosjektansvarlige: Gustav E. Piene Ivar Trondsen Sten Rune Haakestad		Styreleder/ Prosjektansvarlig Prosjektleder Kasserer / Økonomiansvarlig		GEP IT SRH
Øvrig styre: Bjørn Tveter Jan Erik Strand Kjell Skjeggerud		Styrerepresentant Styrerepresentant Styrerepresentant		BT JES KS
Andre involverte Norsk Institutt for Vannforskning Fylkesmannen i Vestfold Entreprenør BØT Akvaplan-niva SINTEF				NIVA FMVE BØT APN SINTEF
Erik Johan Blomdal Arne Gustav Nilsson Hartvig Christie Thor Olav Tveter Grim Eidnes Øyvind Leikvin Petter Skrikerud		Fylkesmannen i Vestfold Utleier "SLIKKEN"/ designer NIVA BØT SINTEF Akvaplan-niva Semar AS		EJB AGN HC TOT GE ØL
Sammendrag: Perioden omfatter opptak, prosjektoppfølgning, feltarbeid, planlegging, rapportering og dialog med myndigheter og leverandører.

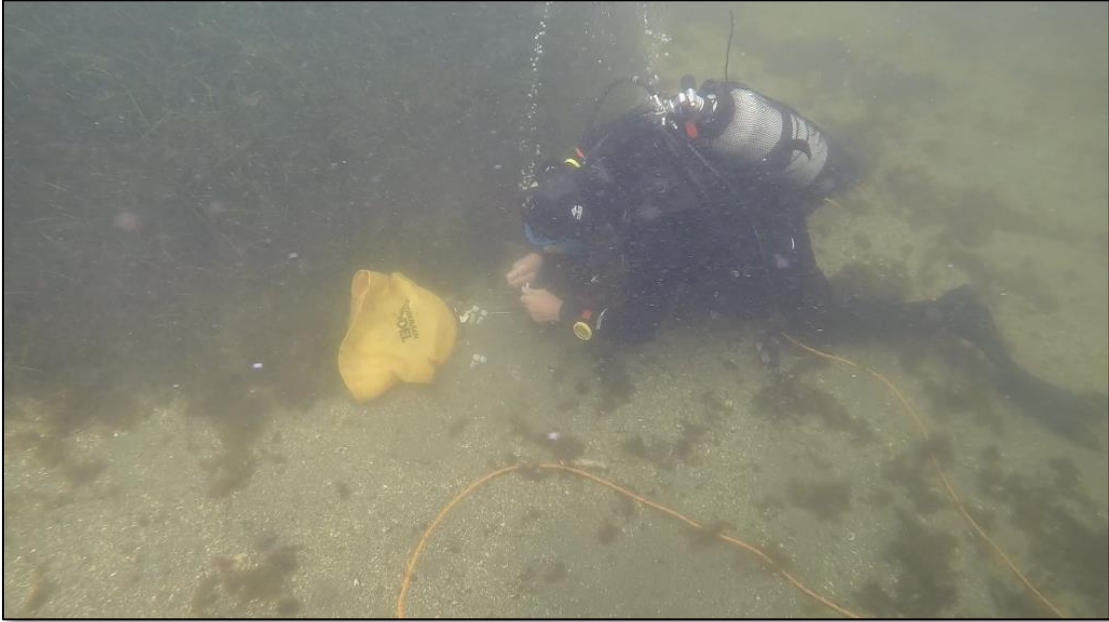
<p><i>Bilde 1: Feltdag ble avholdt 28-29 september. Posisjoner ble registrert og prøver tatt.</i></p> <p>Opptager. SLIKKEN er klargjort og klar til drift. Det er nå påmontert kartplotter med svinger (ekkolodd). Alle posisjoner som observeres og spor etter fjorårets injisering er programmert inn. Utstyret muliggjør observering av posisjon, dybde og bunnforhold forut. Det er mulig å se ålegrass og trådalger i ekkologg vinduet. Dette vil forenkle manøvrering og reinjisering i tidligere injiserte og nye områder.</p>

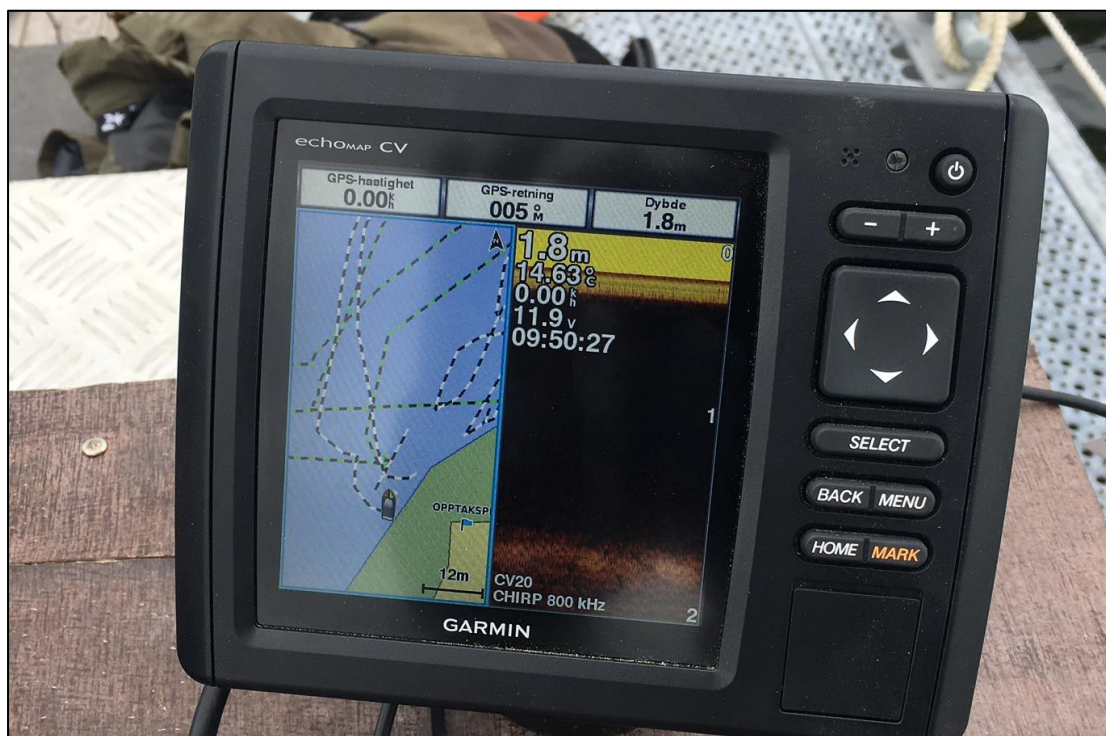
Bilde 2: GARMIN SHIRP 52 kartplotter/ ekkolodd er nå montert på SLIKKEN:

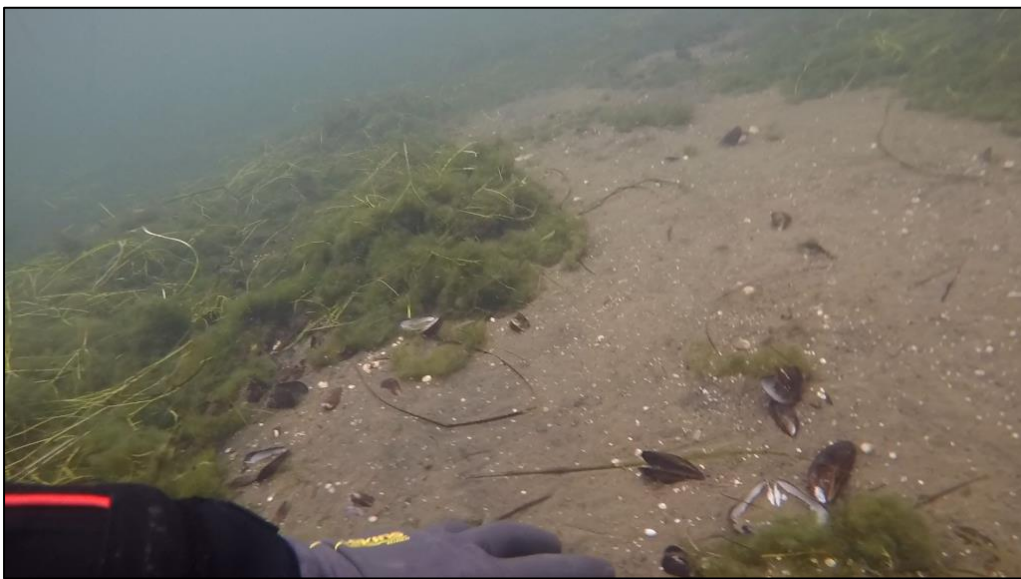
Bilde 4: Sedimentet i det behandlede området fremstår lysere sammenlignet med ubehandlet område.

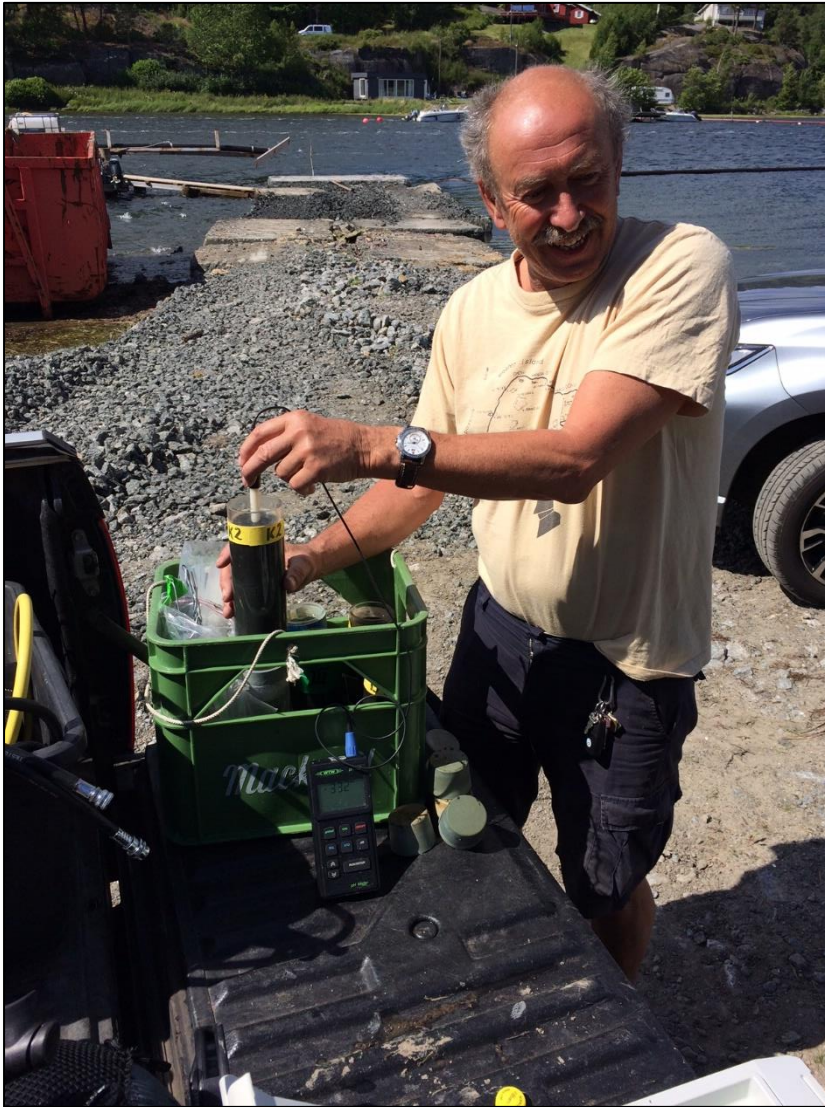
Bilde 5: Hartvig fra NIVA måler red/ox nivå i sedimentprøver på feltdag 25.06.17. Foto GEP.

Det ble avholdt feltdag 25.06.17 hvor det injiserte området ble befart og det ble målt red/ox innhold i 6 sedimentprøver, se rapport fra Hartvig Christie fra NIVA.

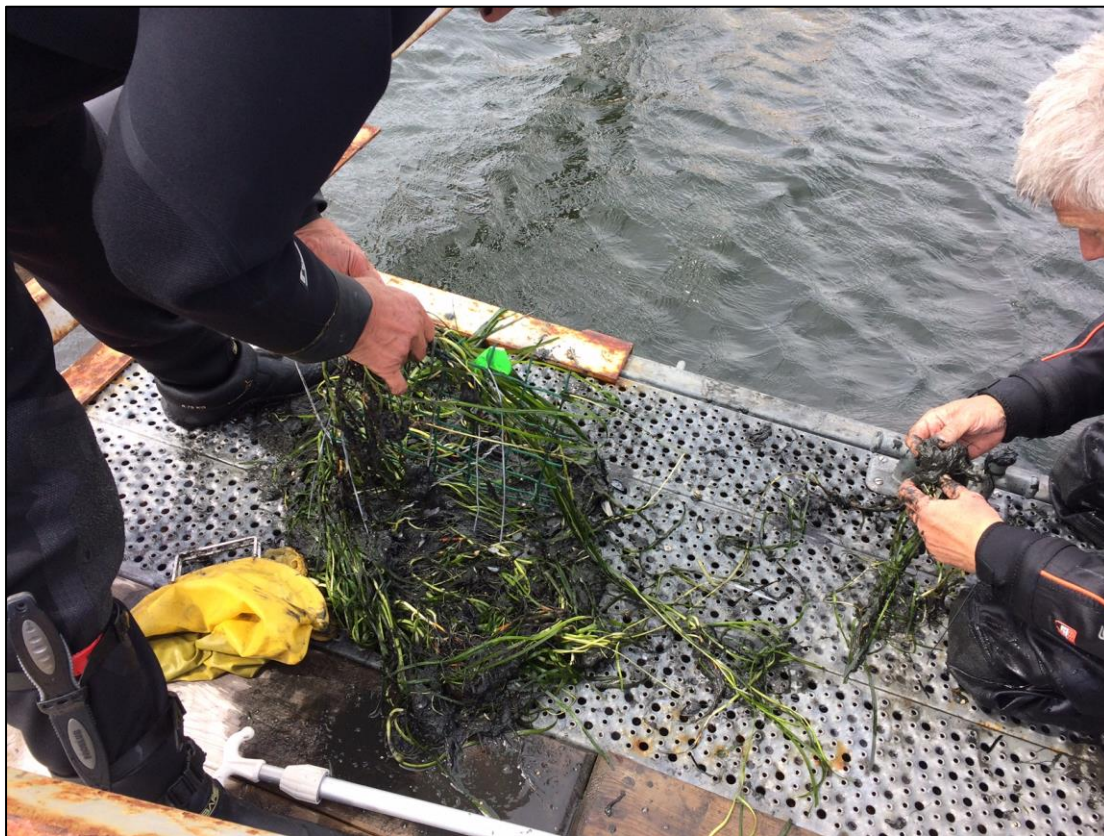
Bilde 6: Ålegrass stripses til nylonnett og utplasseres. Foto GEP

På feltdagen ble det også prøveutsatt 3 matter med ålegrass, for å se om dette reetablerer seg. Ålegrasset ble tatt fra tilstøtende eng for så å bli stripset fast til nylonnett, for så å bli satt ut på ny posisjon.

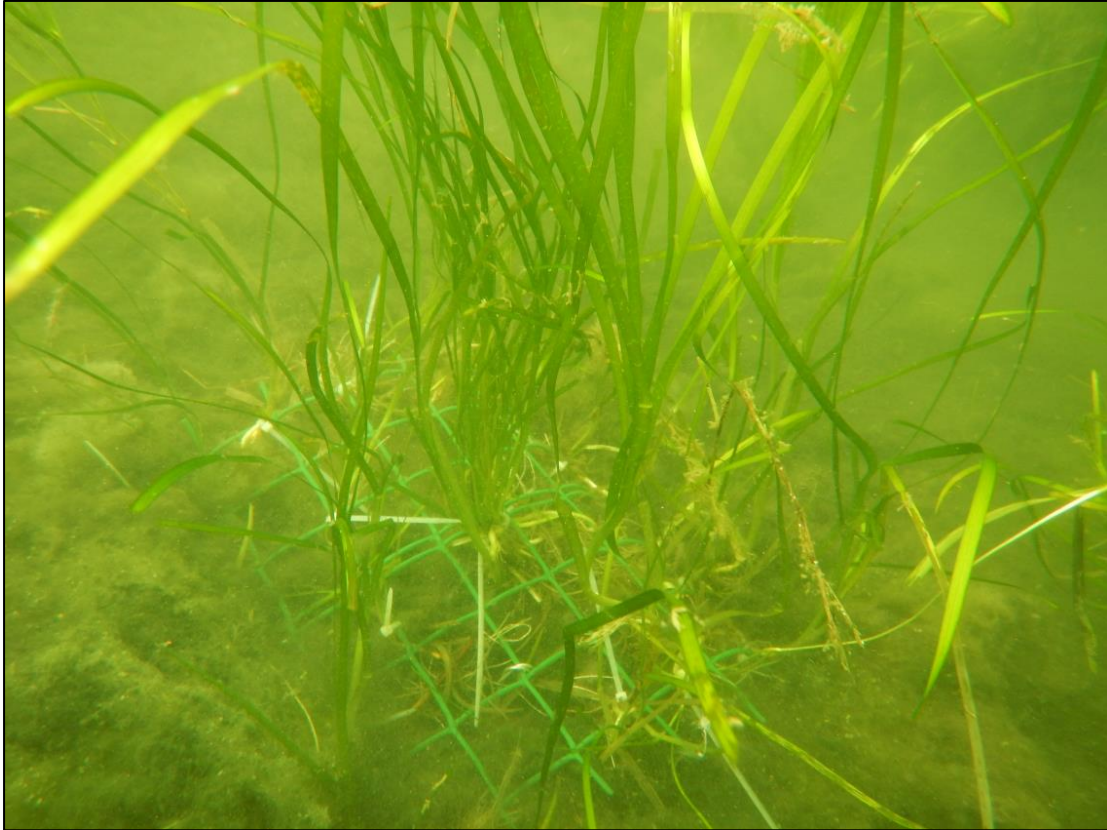
Bilde 7: Utsetting av ålegrass, før det er nedpresset i sedimentet, foto Hartvig Christie, NIVA

NIVA var ute og befarte det luftinjiserte området og satte ut ytterligere 4 matter med ålegrass. "Utplantingen av ålegras på det luftete området i Indre Viksfjord foretatt 25 juni var i løpet av de to ukene helt overgrodd av slikk, men ålegraset var grønt og så fint ut når jeg dro bort mattene med slikk." (HC)

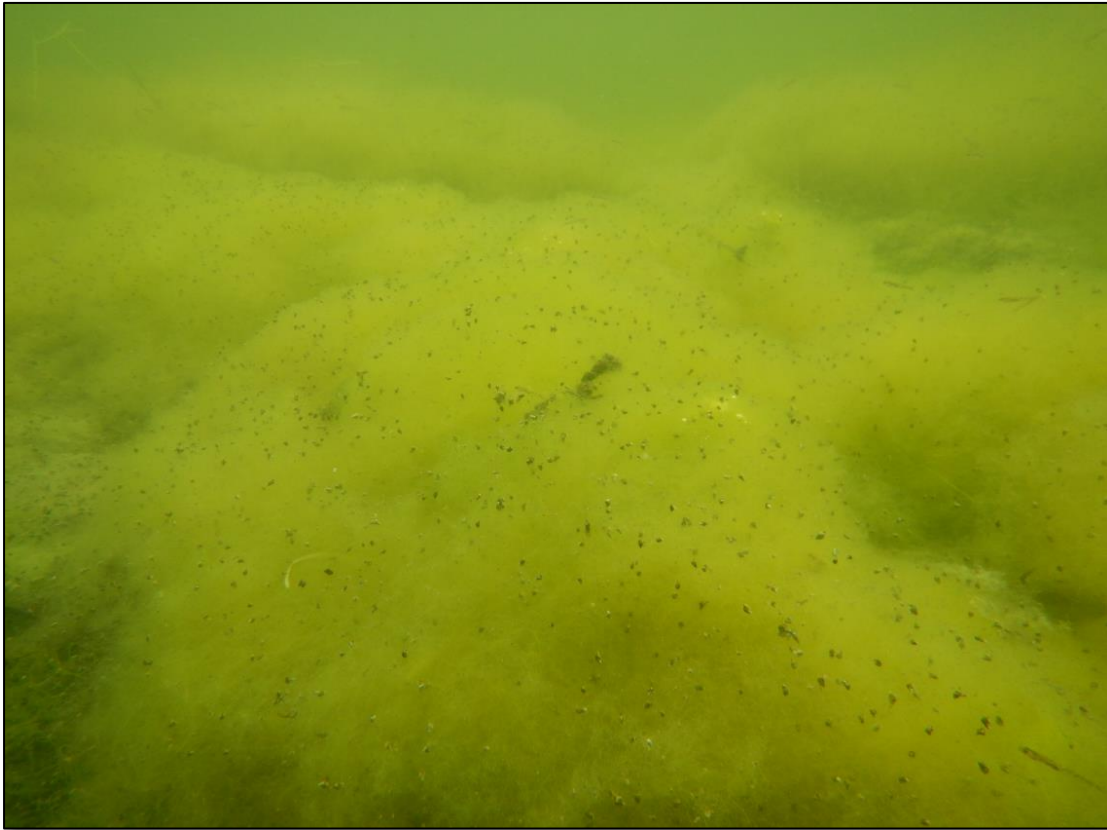
"Bare siden 25 juni har det altså grodd til mye grønnalger som dekker bunnen som et ca 10-15 cm tykt lag, også der det var rent sediment sist på det luftete området. Disse mattene hadde store tettheter med små snegl, og det kunne virke som om sneglene klarte å kontrollere algeveksten i juni, men nå hadde veksten av grønnalger tatt helt av og dekket det meste. Hvis det kommer noen dager med sol og fint vær får vi håpe at dette flyter opp og kan samles inn." (HC)

Bilde 8: Grønnalger på bunnen med mye snegl. Foto, Hartvig Christie, NIVA

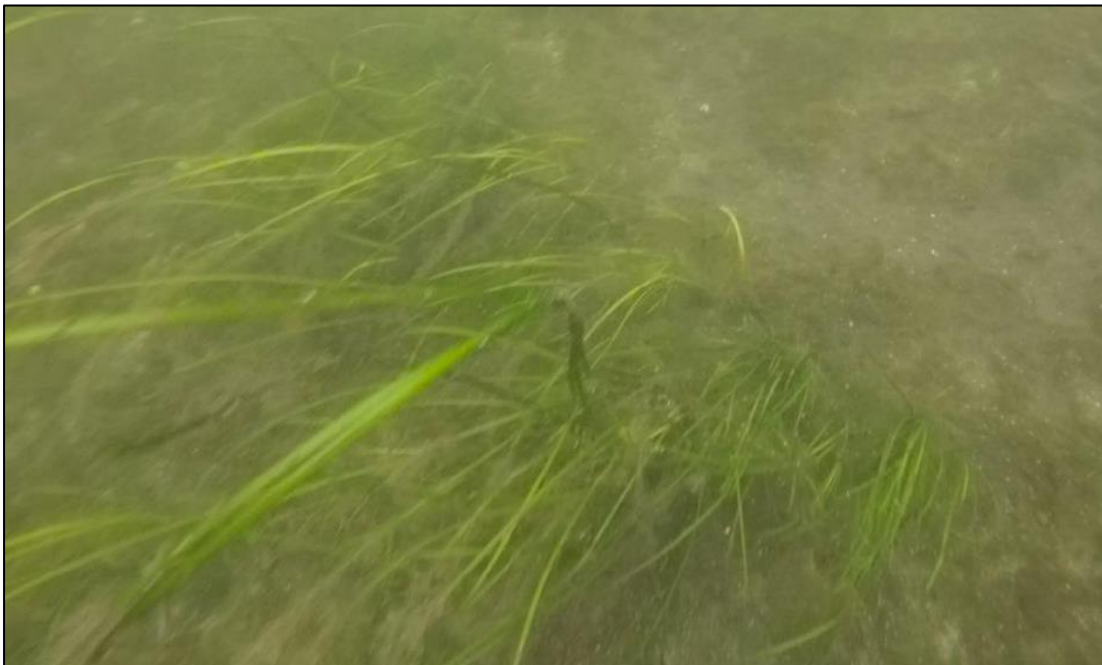
Bilde 9: Utplantet ålegrass i injiseringsområdet har etablert seg og vokser.

I injiseringsområdet var det tydelig at de plantene som var blitt satt ut tidligere i år, trives og vokser. Plantene er satt ut i kanten av det injiserte området.

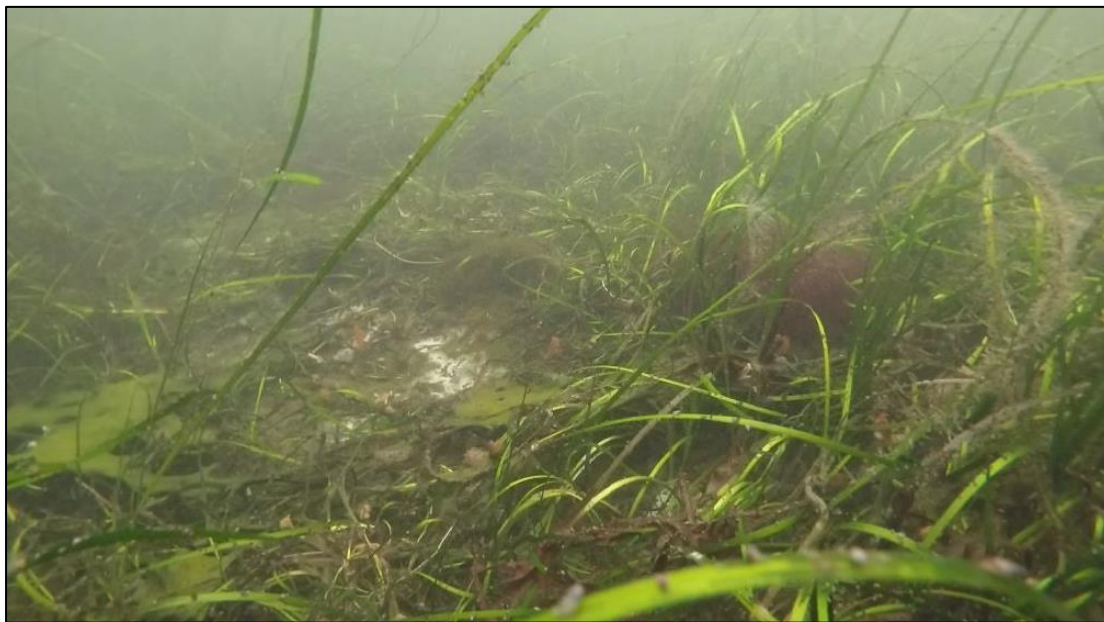
Bilde 11: Bilde fra Posisjon C. En ser tydelig at det råtnende slikket på bunnen er dekket av hvitt bakteriebelegg.

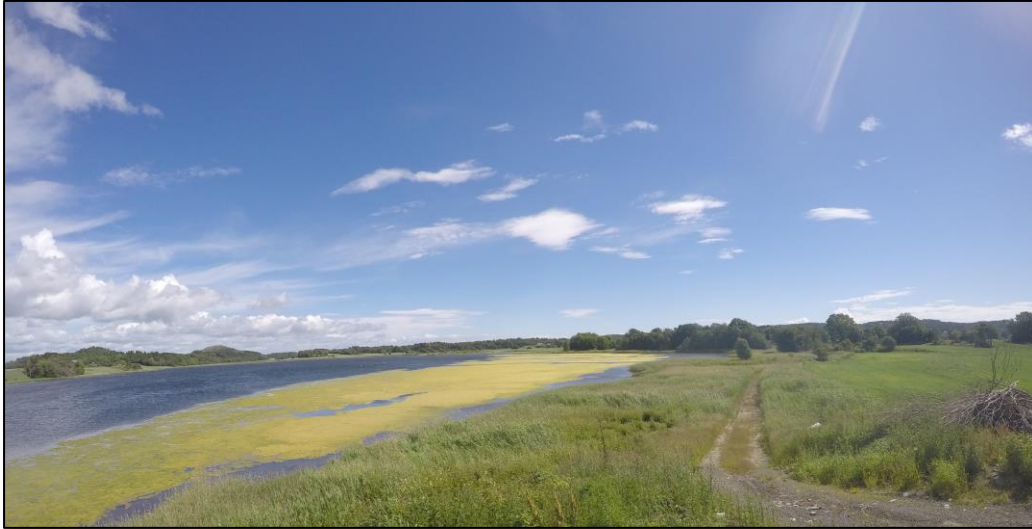
Bilde 12: 25.06.17, Mye grønnalger i overflaten som det ikke går å få tak i da det er for grunt i dette området.
